Renaturierung der Bickenalb (Durchgängigkeit)

**Gewässerenwicklung Aktuell 2013
Waldböckelheim, den 24.04.2013**

**Andreas Reischmann
Umwelt- und Servicebetrieb Zweibrücken A.ö.R.**

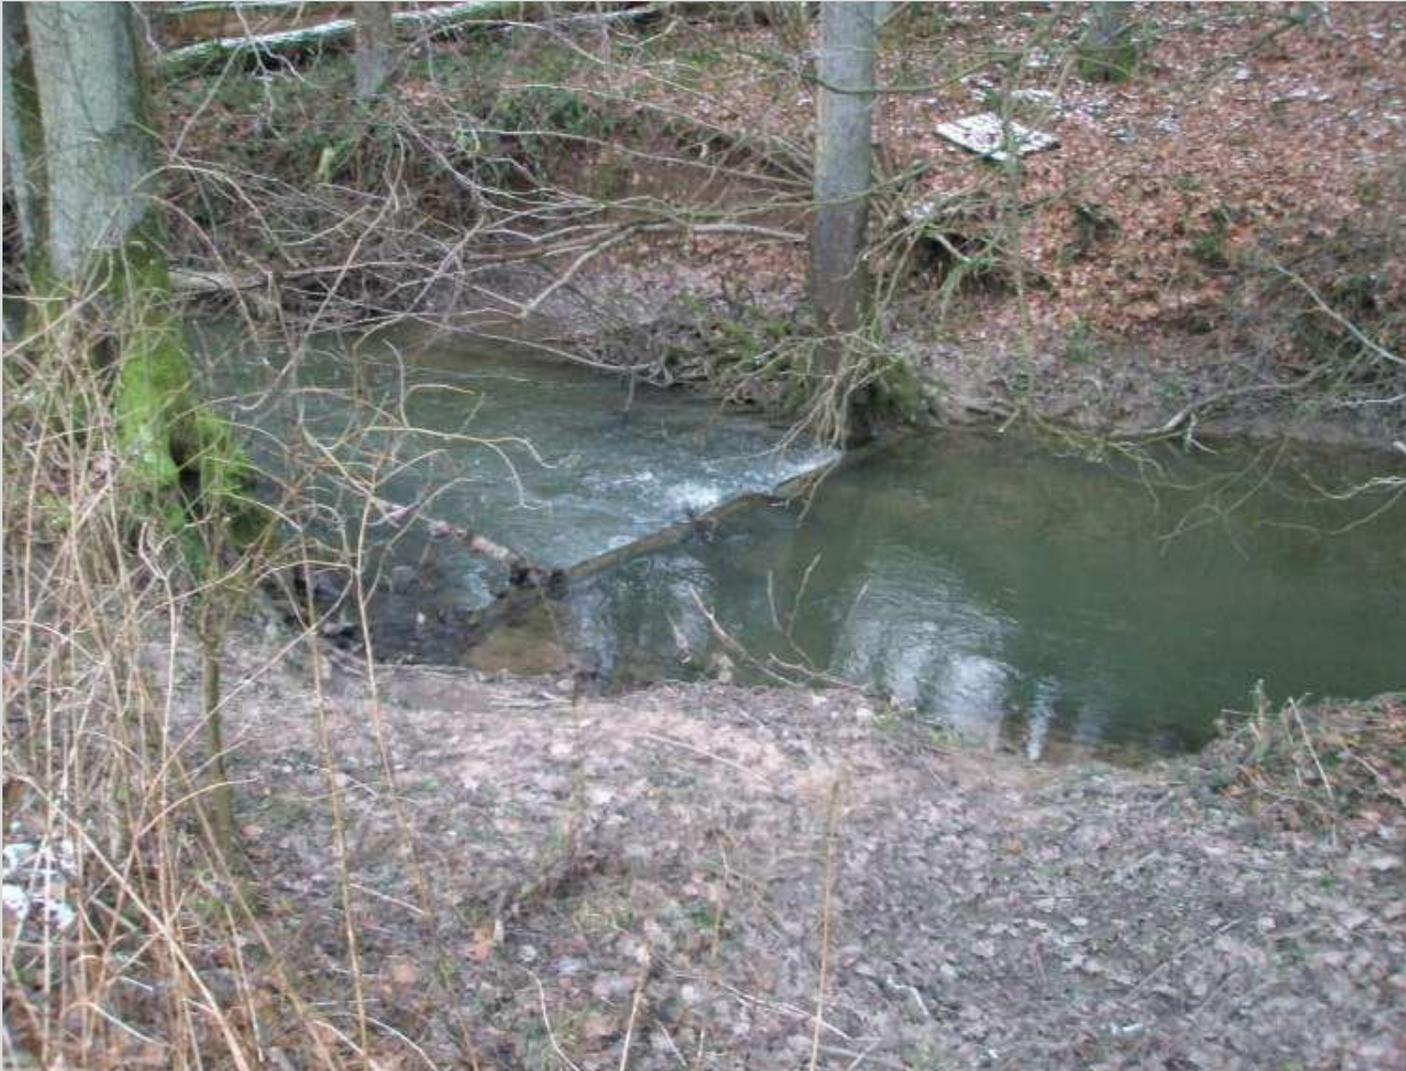
QBW 12.2

Ausgangszustand (12.2009)

=> Abriss mit sohlgleichem Anschluss Ober- und Unterwasser

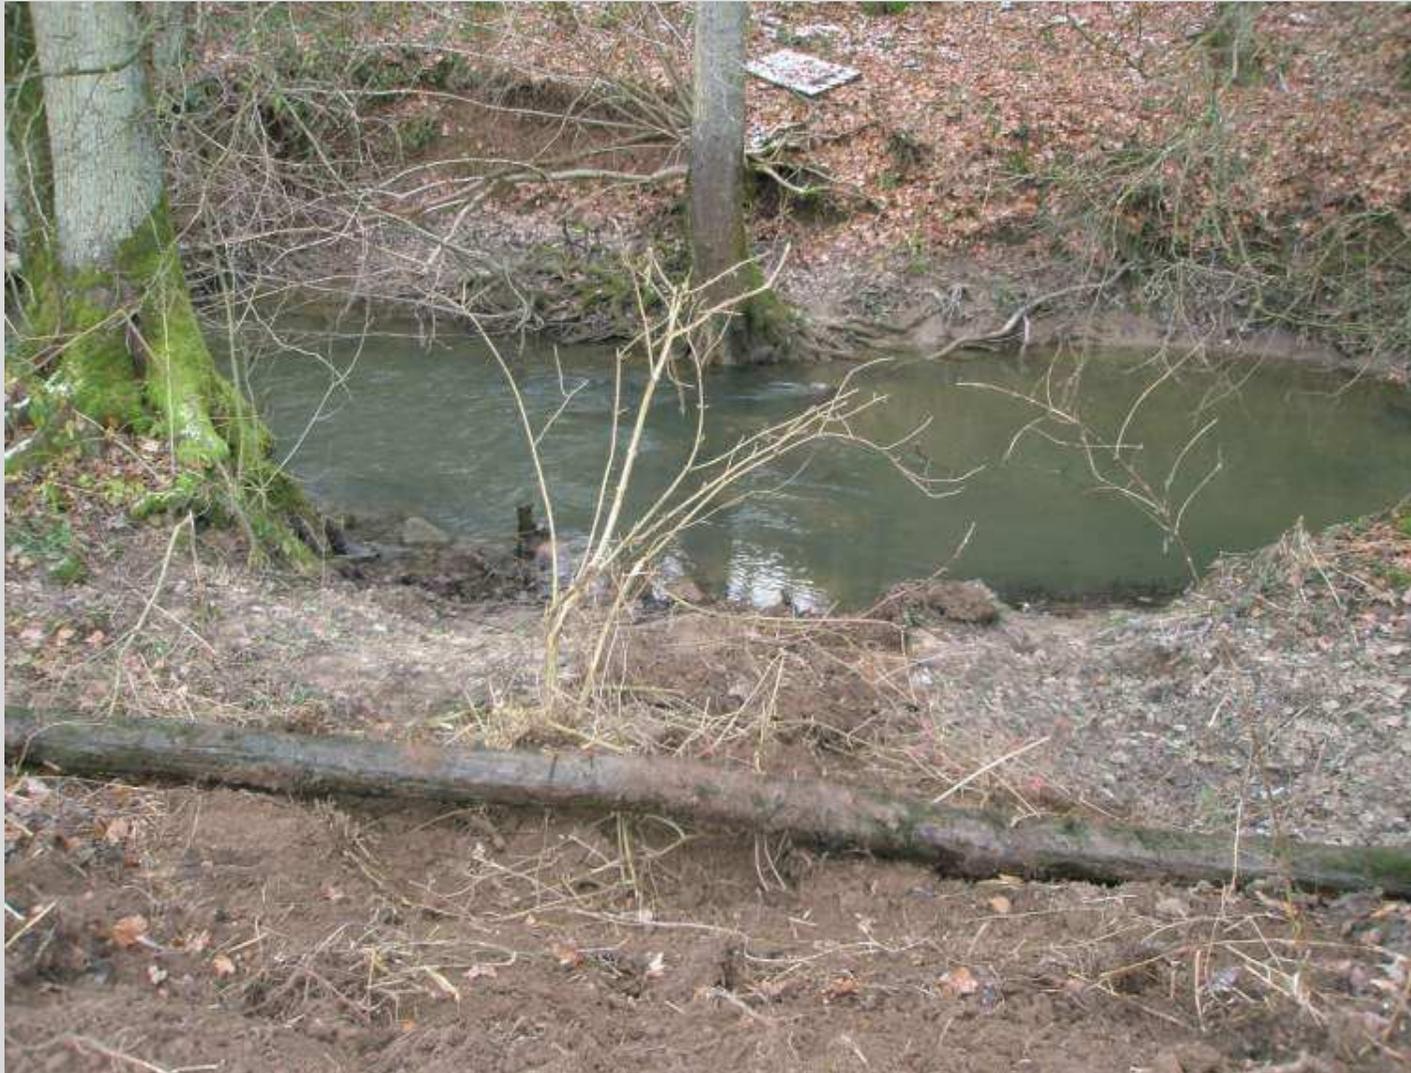
QBW 12.2

nach Abriss
(12.2009)

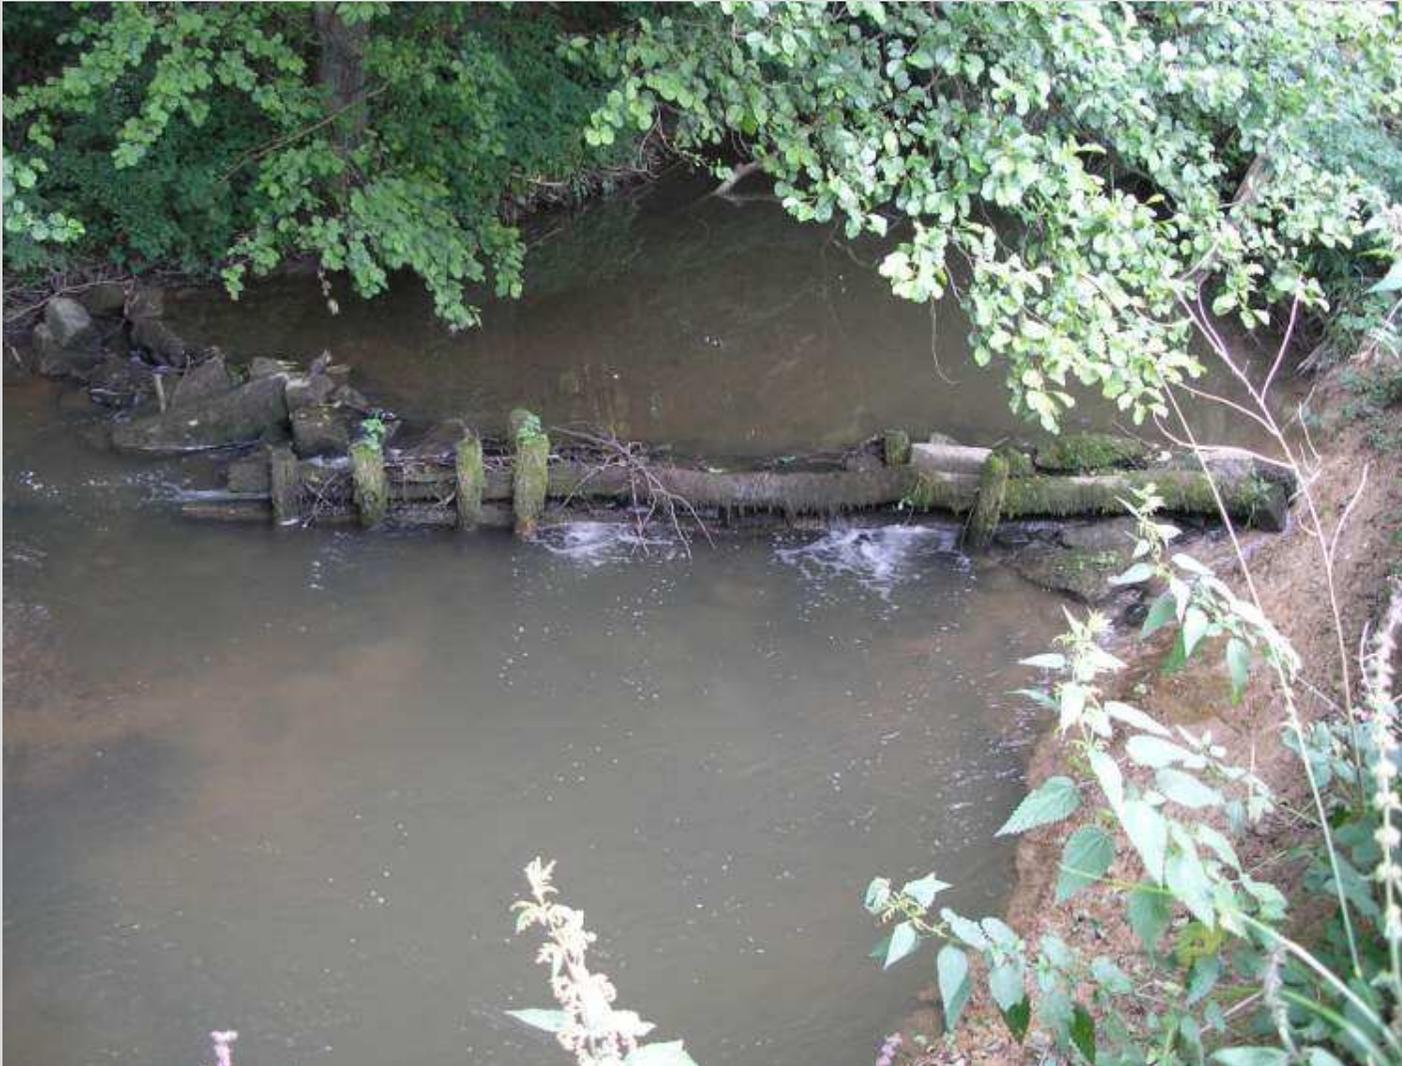
QBW 13

Ausgangszustand (07.2007)

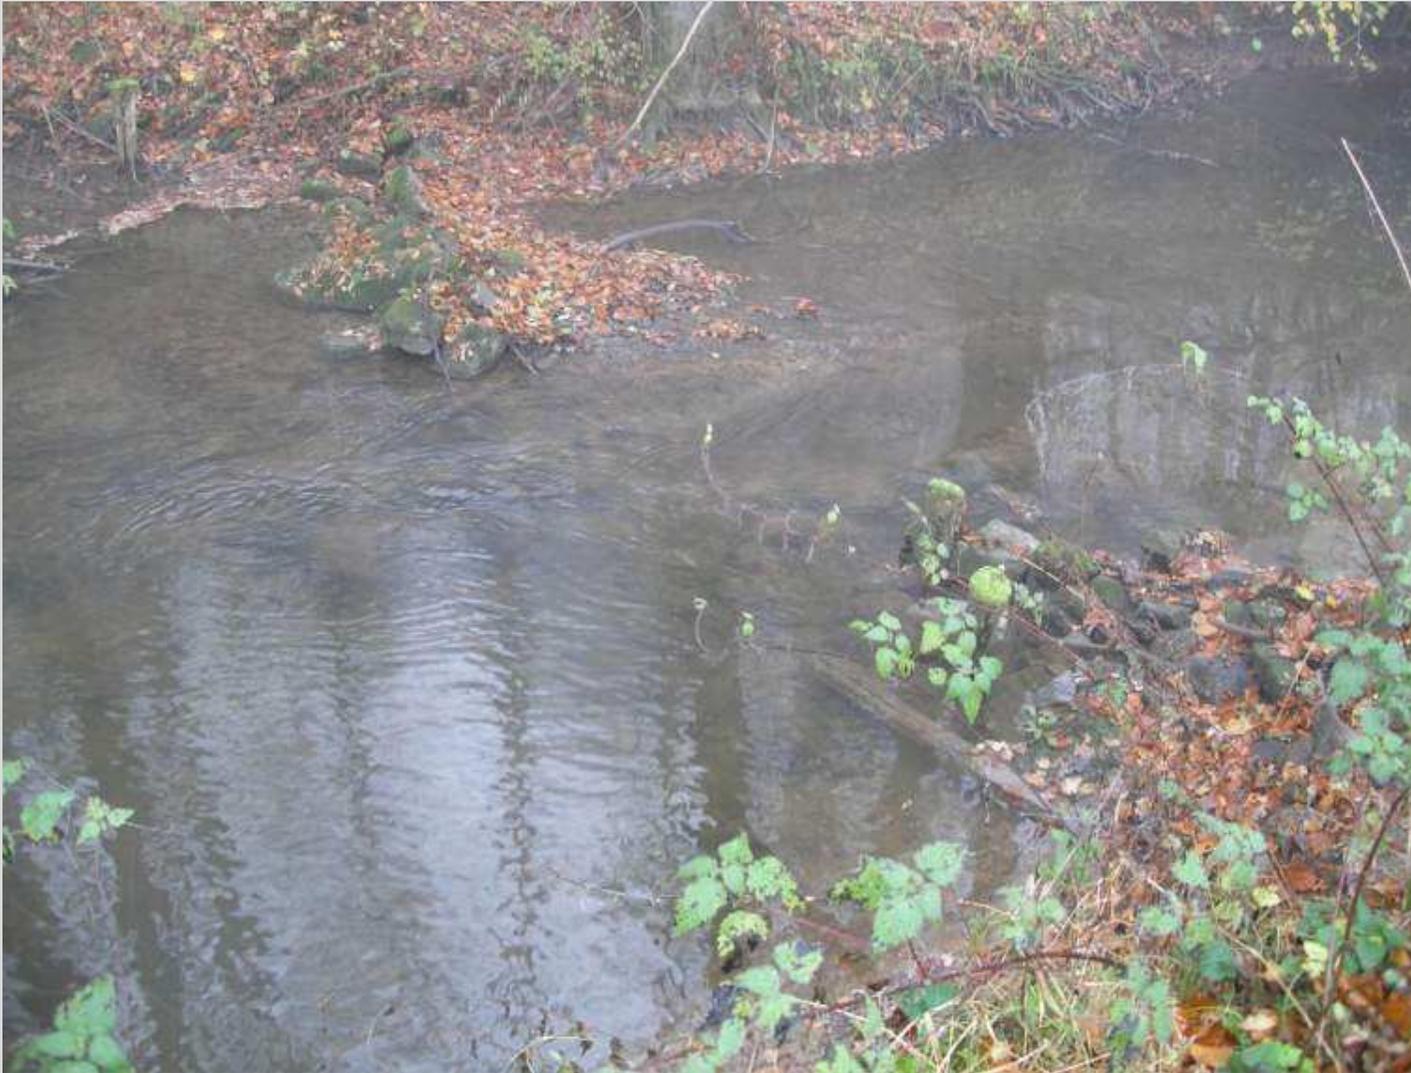
QBW 13

nach Abriss
(11.2008)

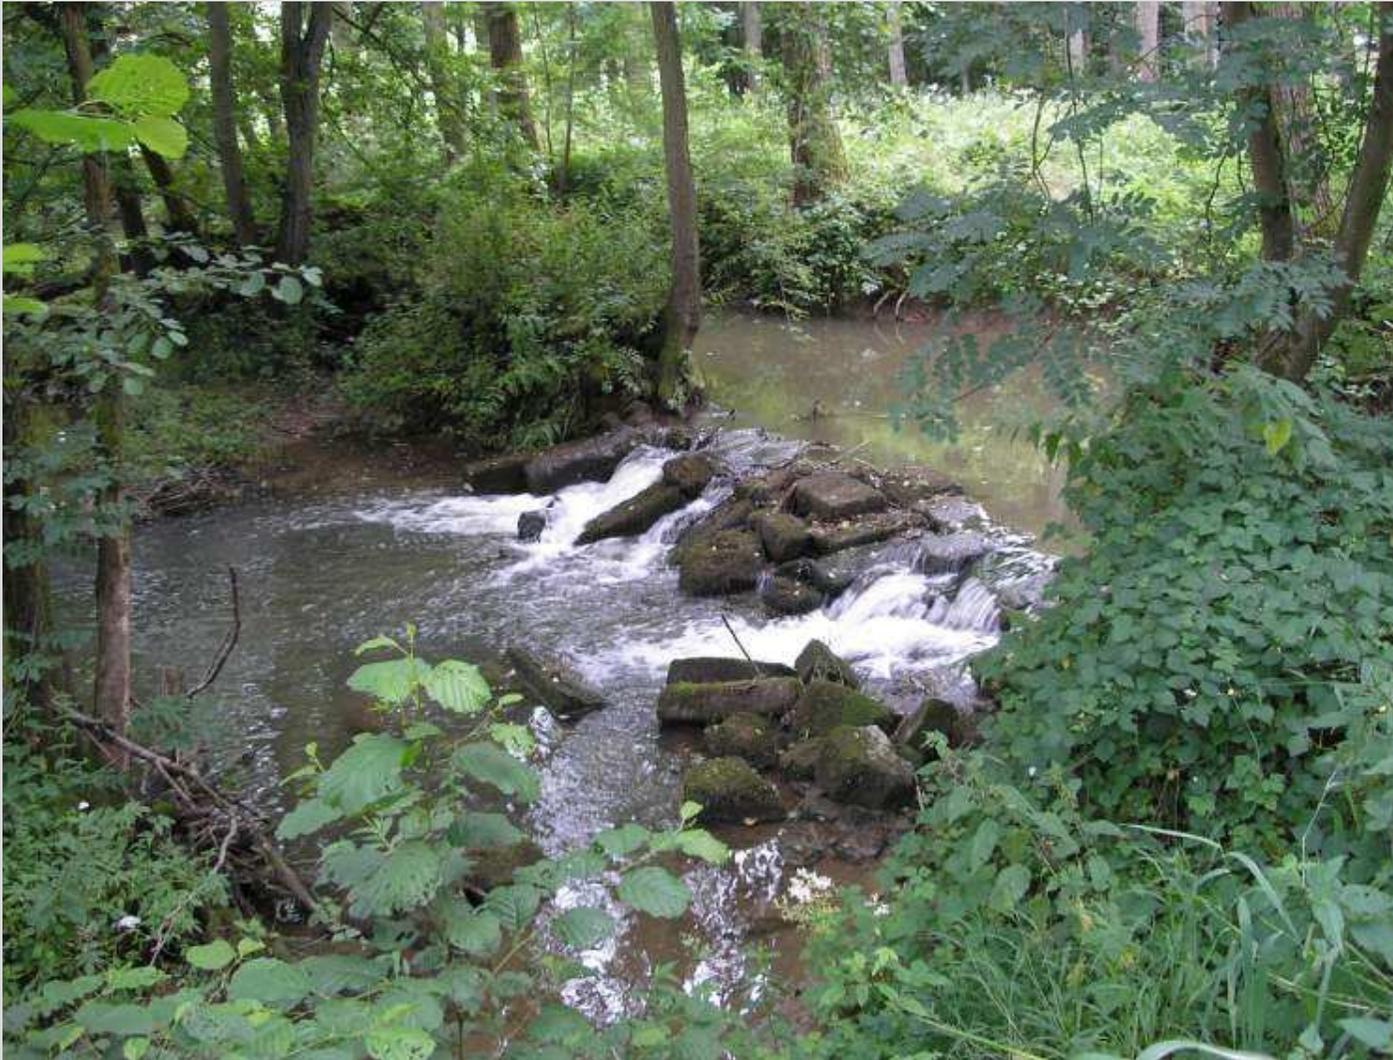
QBW 15

- ehemaliges Mühlenwehr der Hengstbachermühle
- Absturzhöhe ca. 0,6m
- Breite 10-12m (Streichwehr 45°)
- Staulänge ca. 100m
- Baumaterialien Sandsteinquader
- keine Wasserkraftnutzung mehr vorhanden; Oberwassergraben verlandet

Ausgangszustand (07.2007)

=> halbseitiger Abriss, Anschluss OW-UW sohlgleich, Auflösung Stauhaltung

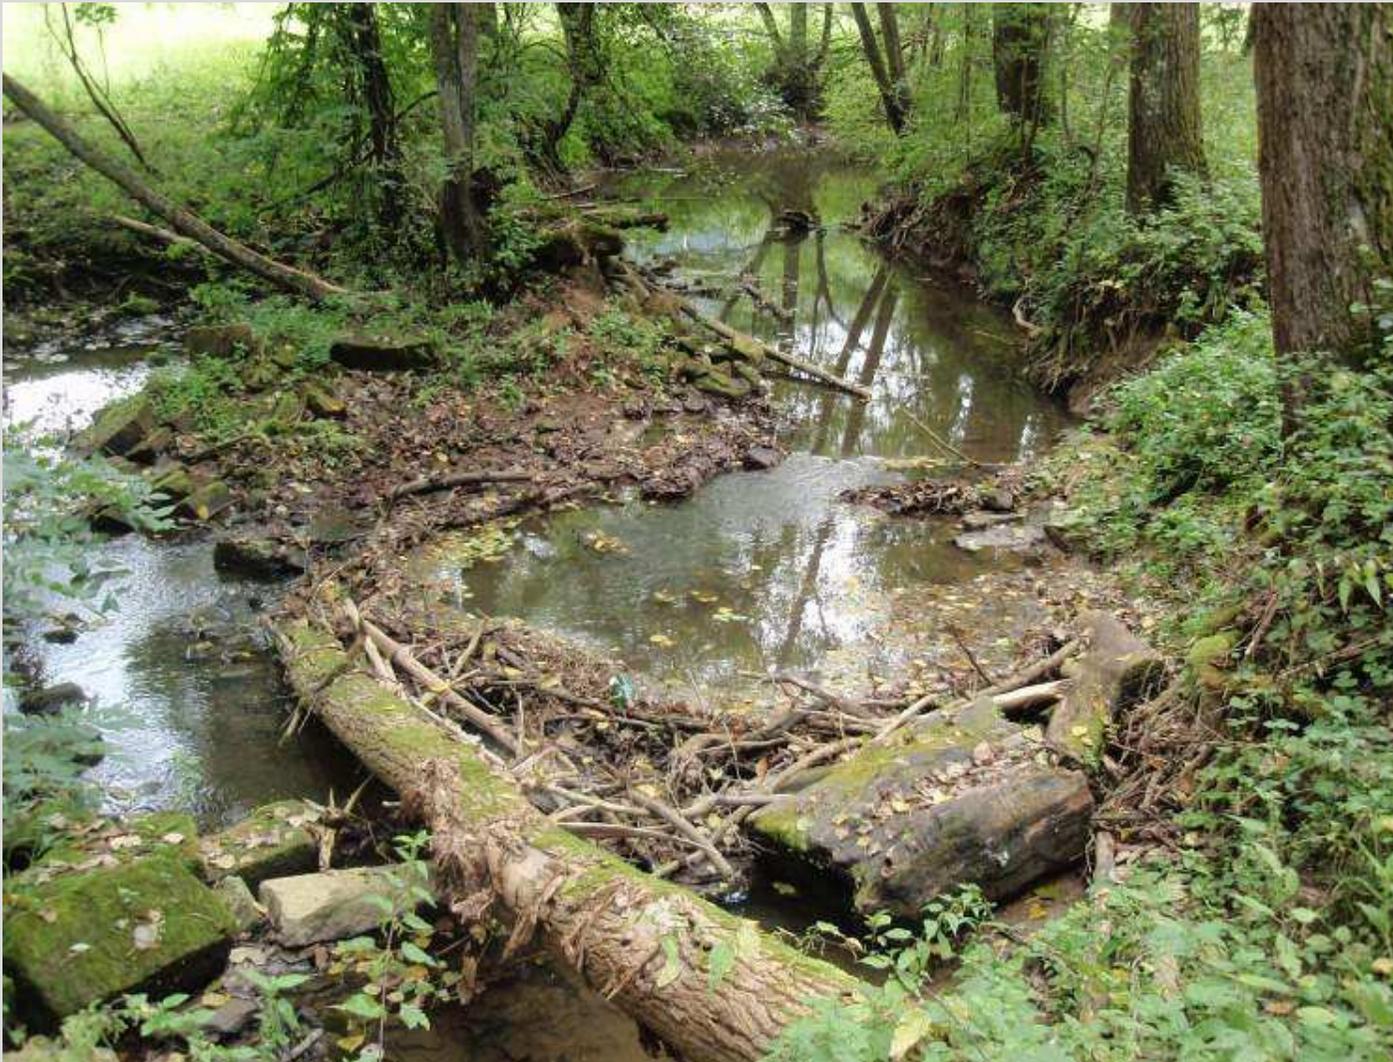
QBW 15

nach Umbau
(10.2009)

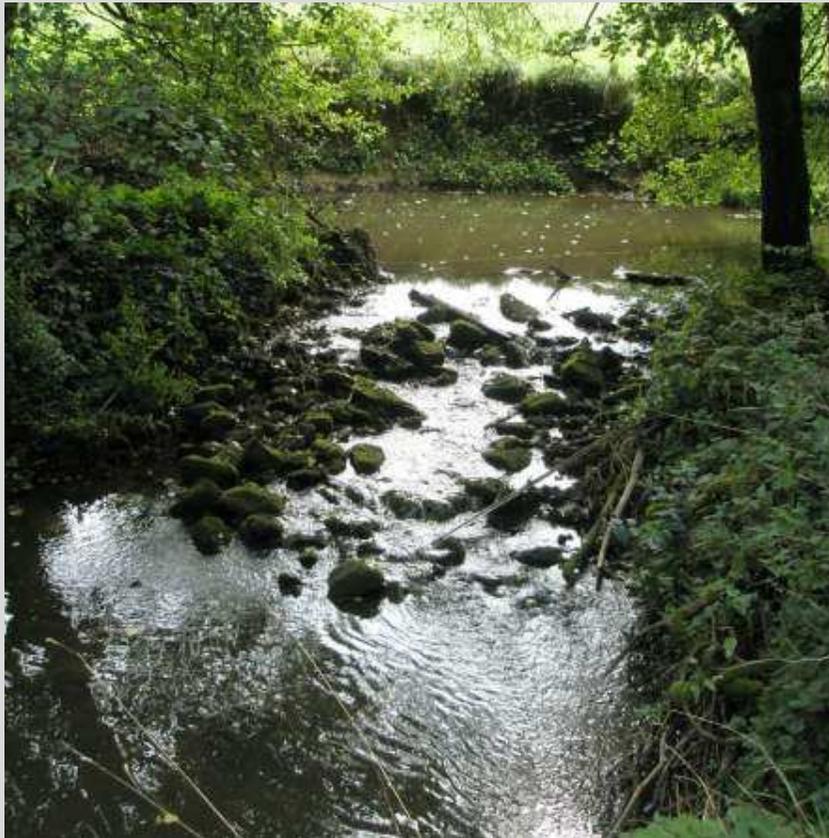
Bestand

- Schüttsteinrampe aus Sandsteinen (Feldsteinen)
 - Neigung 1 : 5
 - Höhe 0,65m
 - zzgl. 0,3m Sohlversatz OW, Abstand ca. 10m
 - Breite 5m
 - kein Rückstau und zzgl. Sohlversatz, daher kein Schleifen mit sohlgleichem Anschluss möglich!
- => Umstrukturierung in Sohlgleite mit Stauanhebung (+20cm) um Sohlversatz im OW teileinzustauen

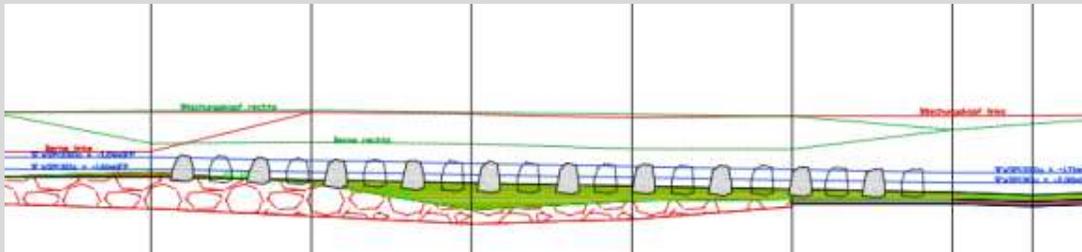
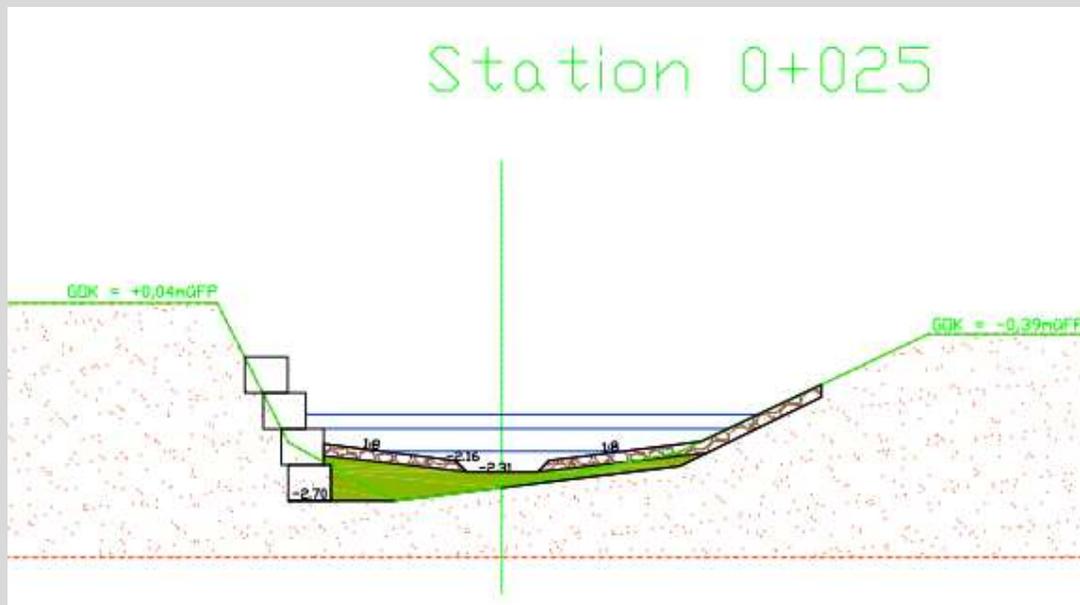
- keine Abflussdaten =>
Ableitung von
Nachbargewässer Schwalb,
Pegel Hornbach

- Berechnung nach DVWK
232/1996 als Störsteinrampe

- Funktionsbereich $Q_{30} =$
 $0,32\text{m}^3/\text{s}$ bis $Q_{330} = 1,63\text{m}^3/\text{s}$

- gewähltes System:

Neigung $I = 1 : 40$

Breite $B = 5\text{m}$

Deckwerk CP 90/250

Störsteine LMB 60/300

Niedrigwasserrinne, 1 m
breit, Tiefe 0,15m

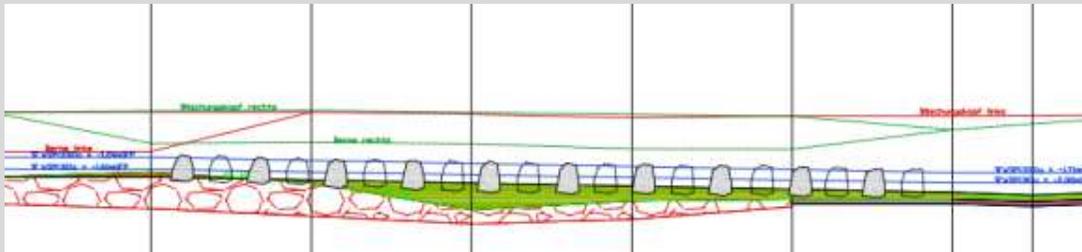
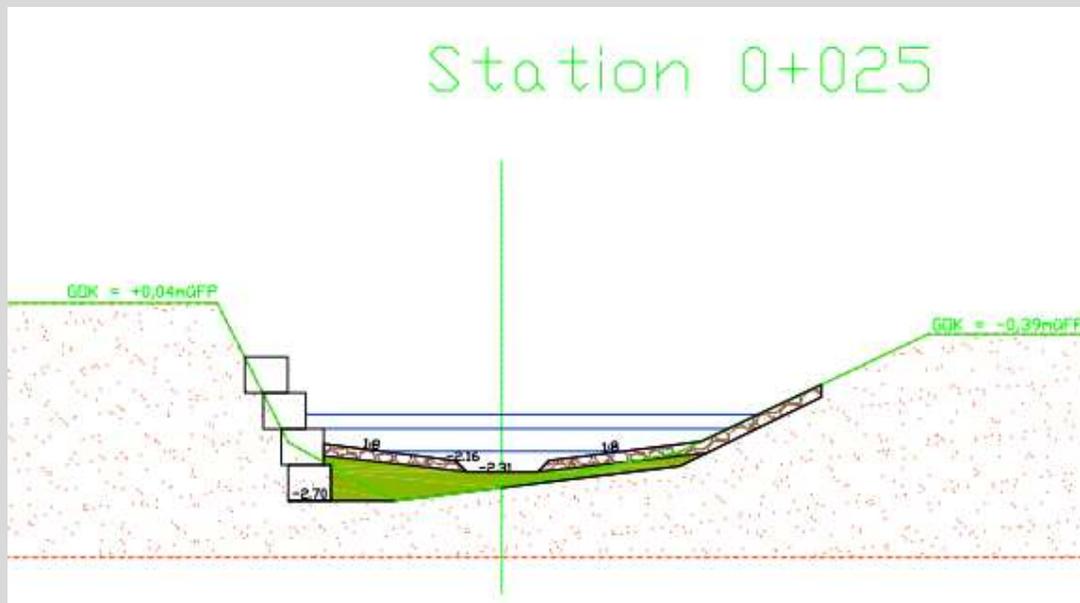
- Ergebnisse Q_{30} :
Wassertiefe $h = 0,23m$
Geschwindigkeit $v_m = 0,72m/s$

- Ergebnisse Q_{330} :
Wassertiefe $h = 0,60m$
Geschwindigkeit $v_m = 0,84m/s$

- Geschwindigkeit $v_{max} = 1,43m/s$

=> Grenzwerte nach DVWK 232/1996 für Forellenregion eingehalten

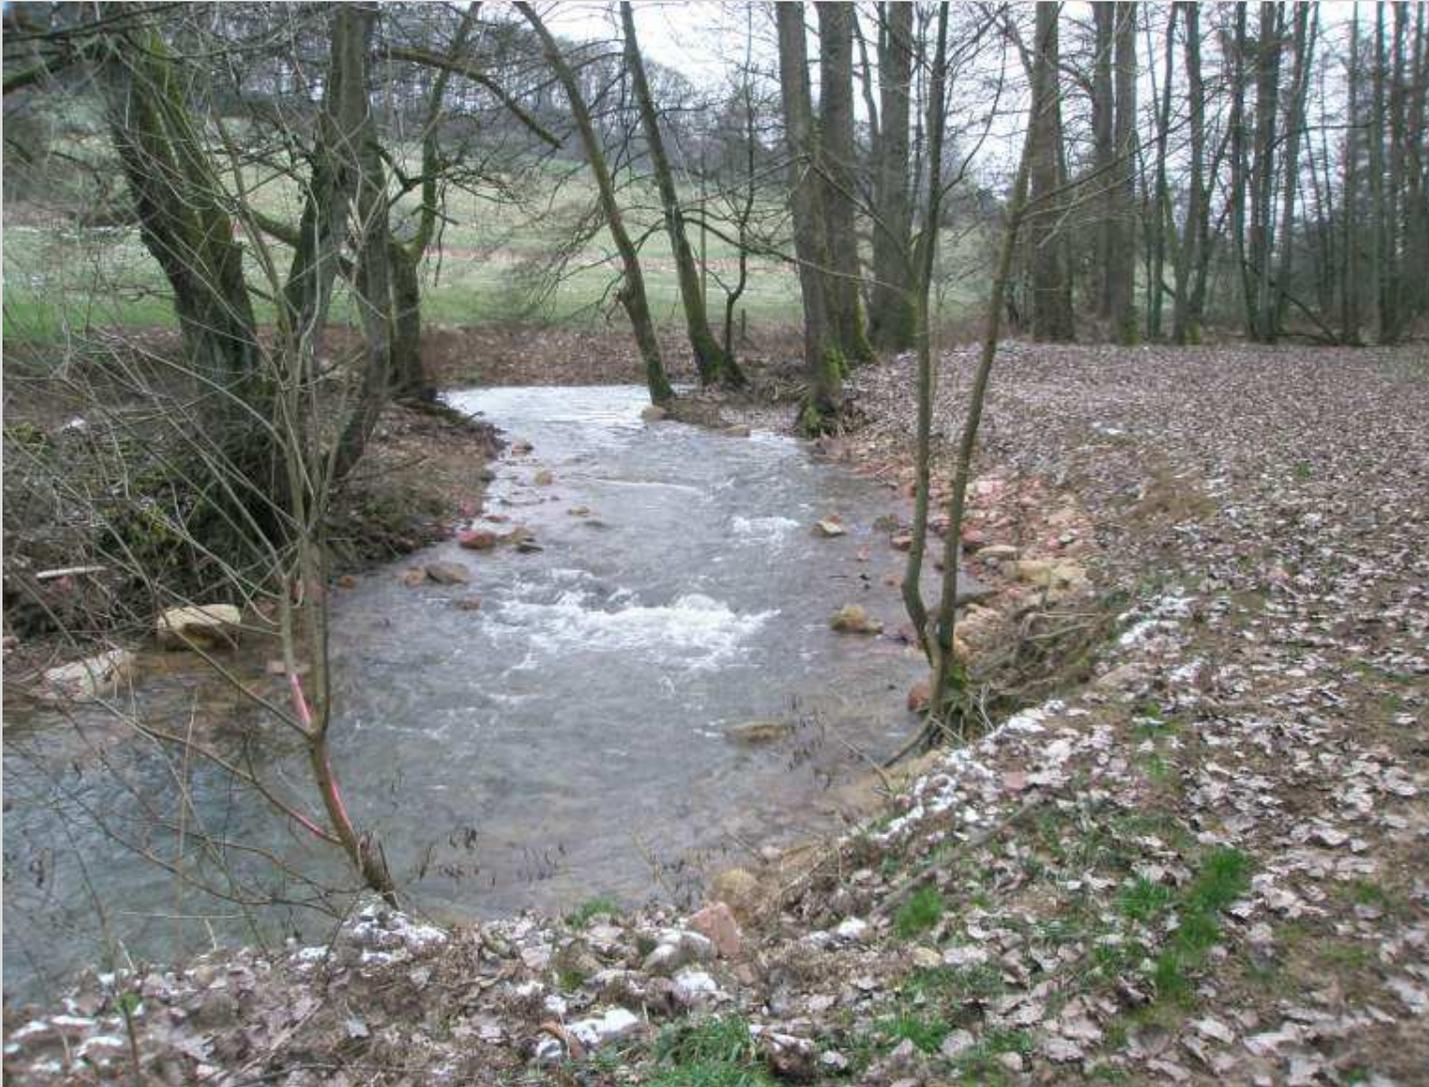
15.12.2009

Gleite bei etwa
 $1,2\text{m}^3/\text{s}$ ($\sim Q_{250}$)

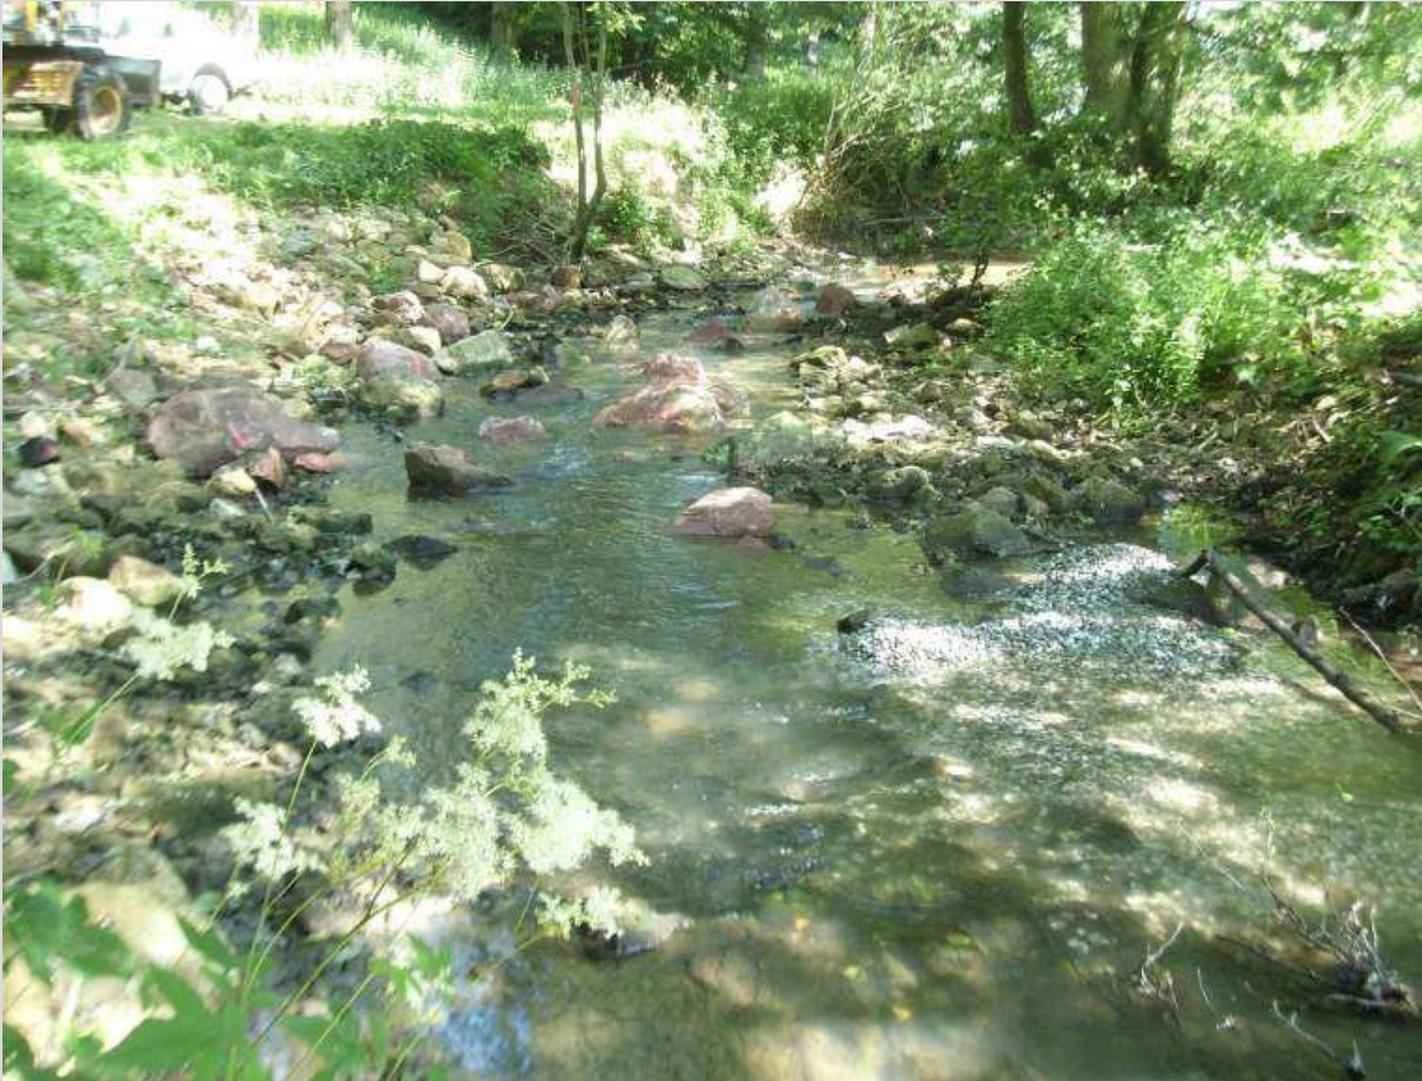
07.07.2010

Abfluss ca.
 $0,45\text{m}^3/\text{s}$ ($\sim Q_{50}$)

zusätzliche
Störsteine +
Kies

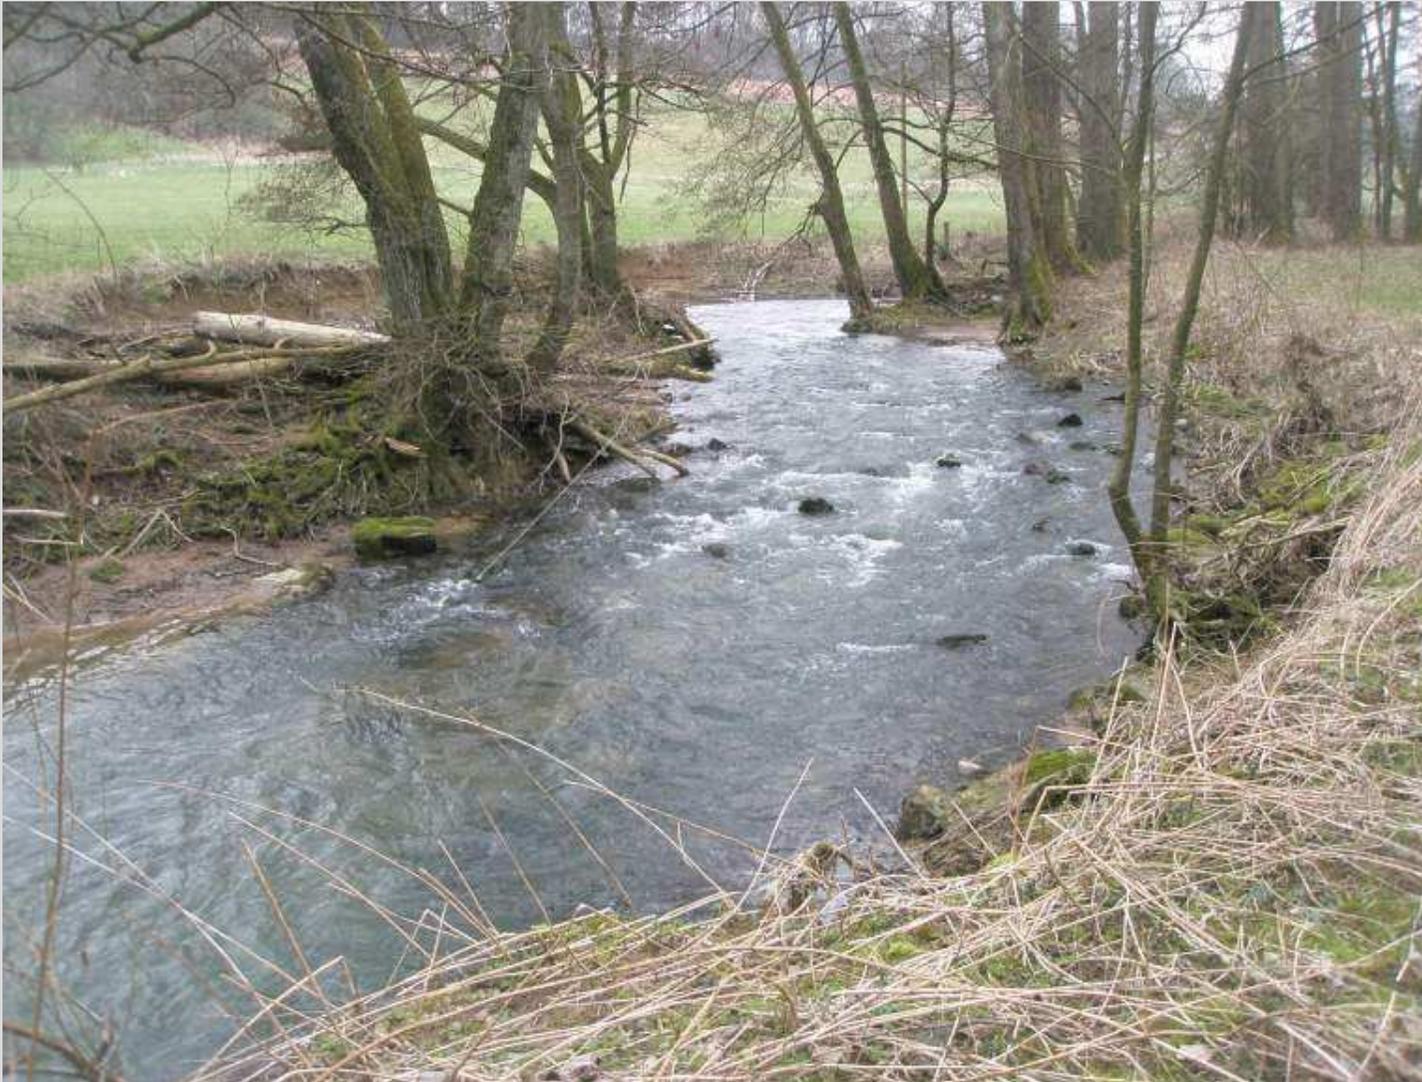
26.03.2013

Abfluss ca.
 $1,5\text{m}^3/\text{s}$ ($\sim Q_{310}$)

überarbeitete
Gleite

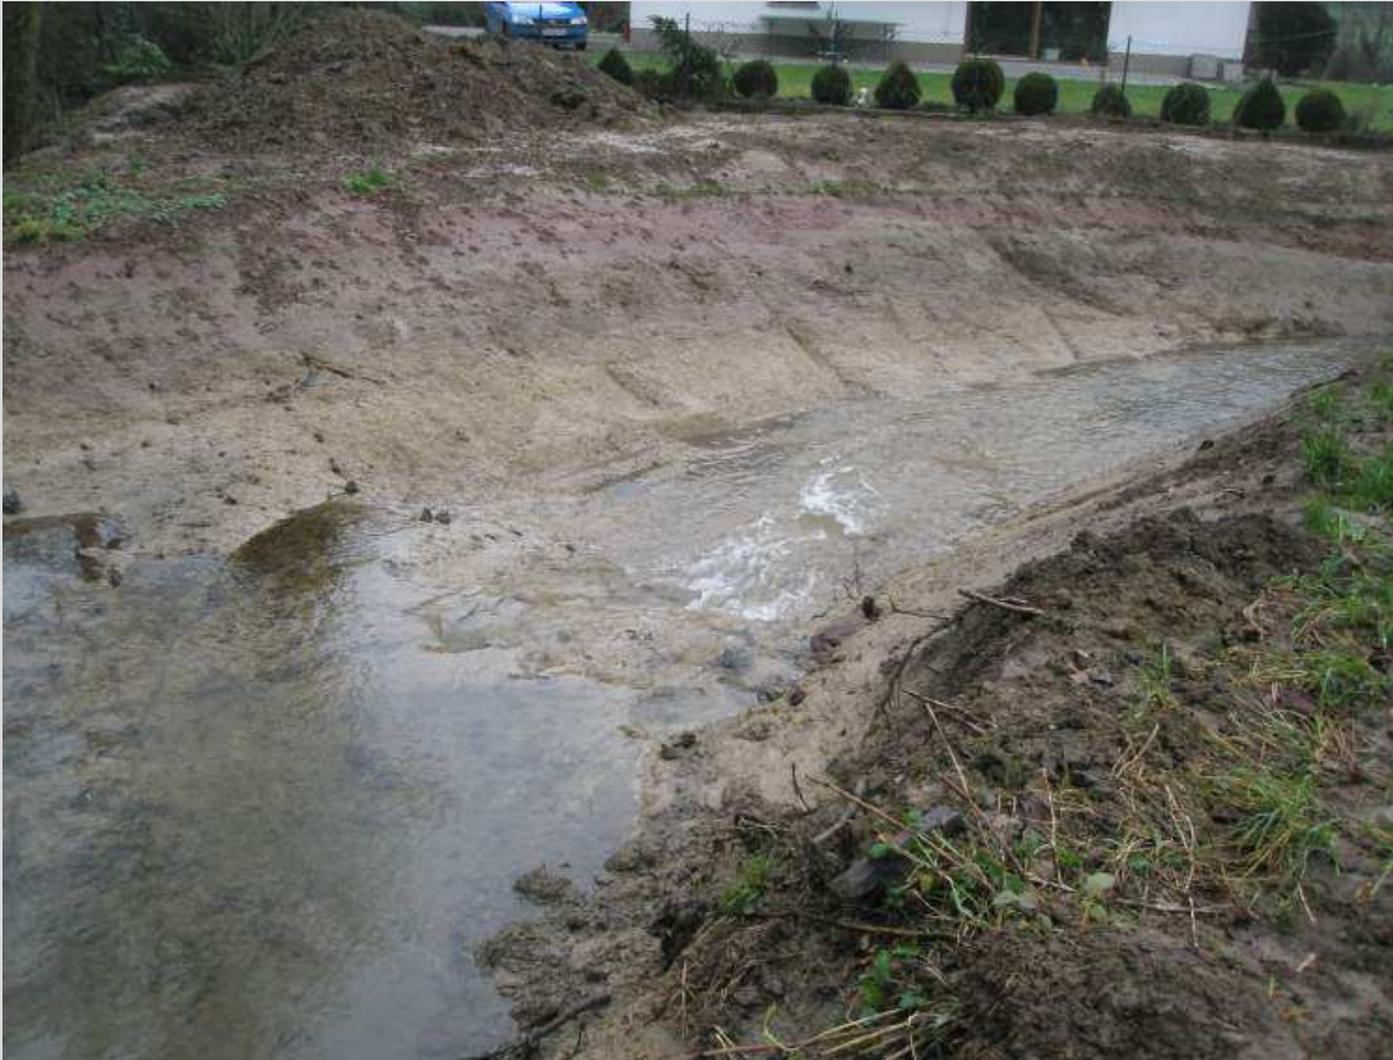
Hochwasserfolge
n: keine Schäden
(22.11.2010)

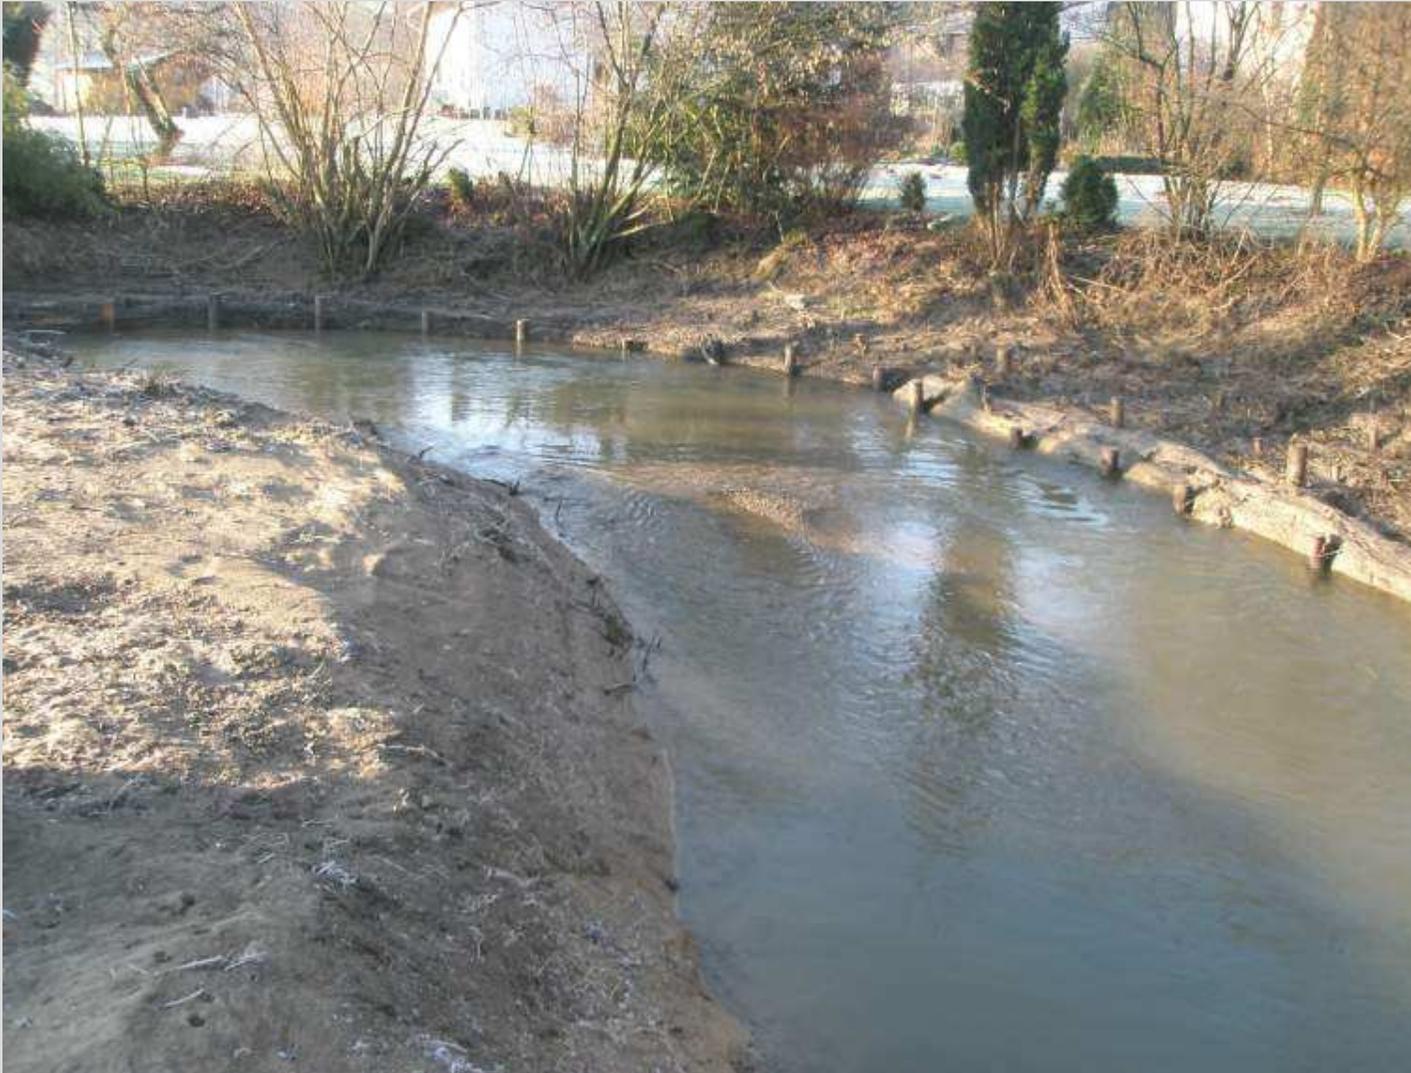
Hochwasserfolge
n: keine Schäden
(22.11.2010)

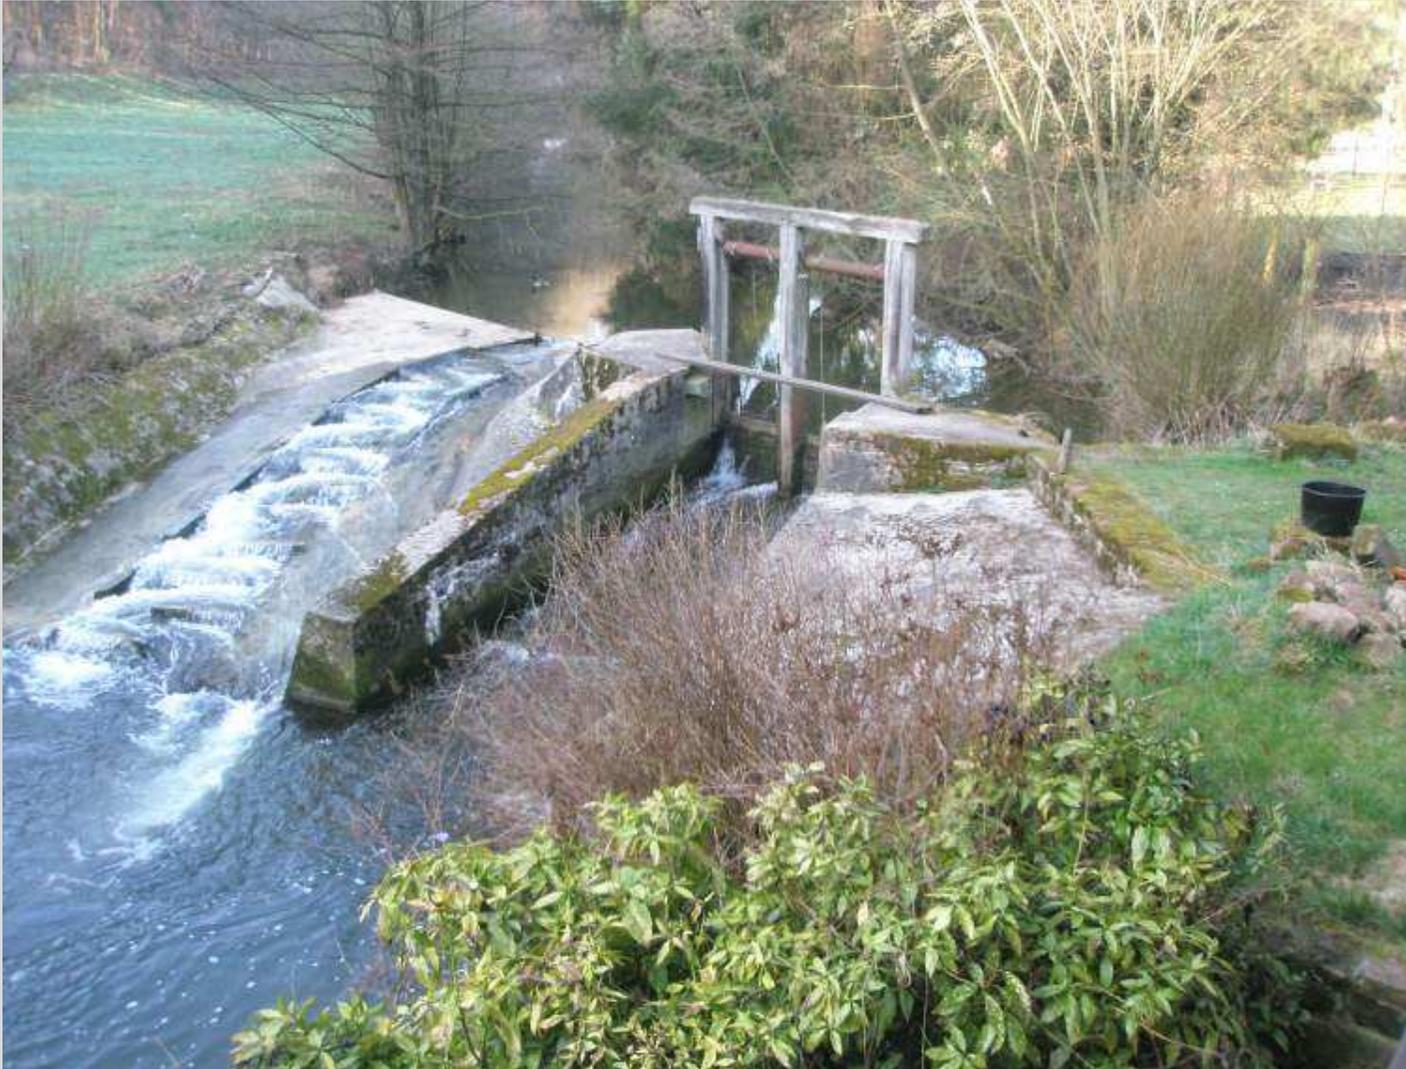
Schützanlage
mit Leerschuss

Triebwasserkana
l verfüllt

Betonstreichweh
r mit nicht
funktionaler FAA

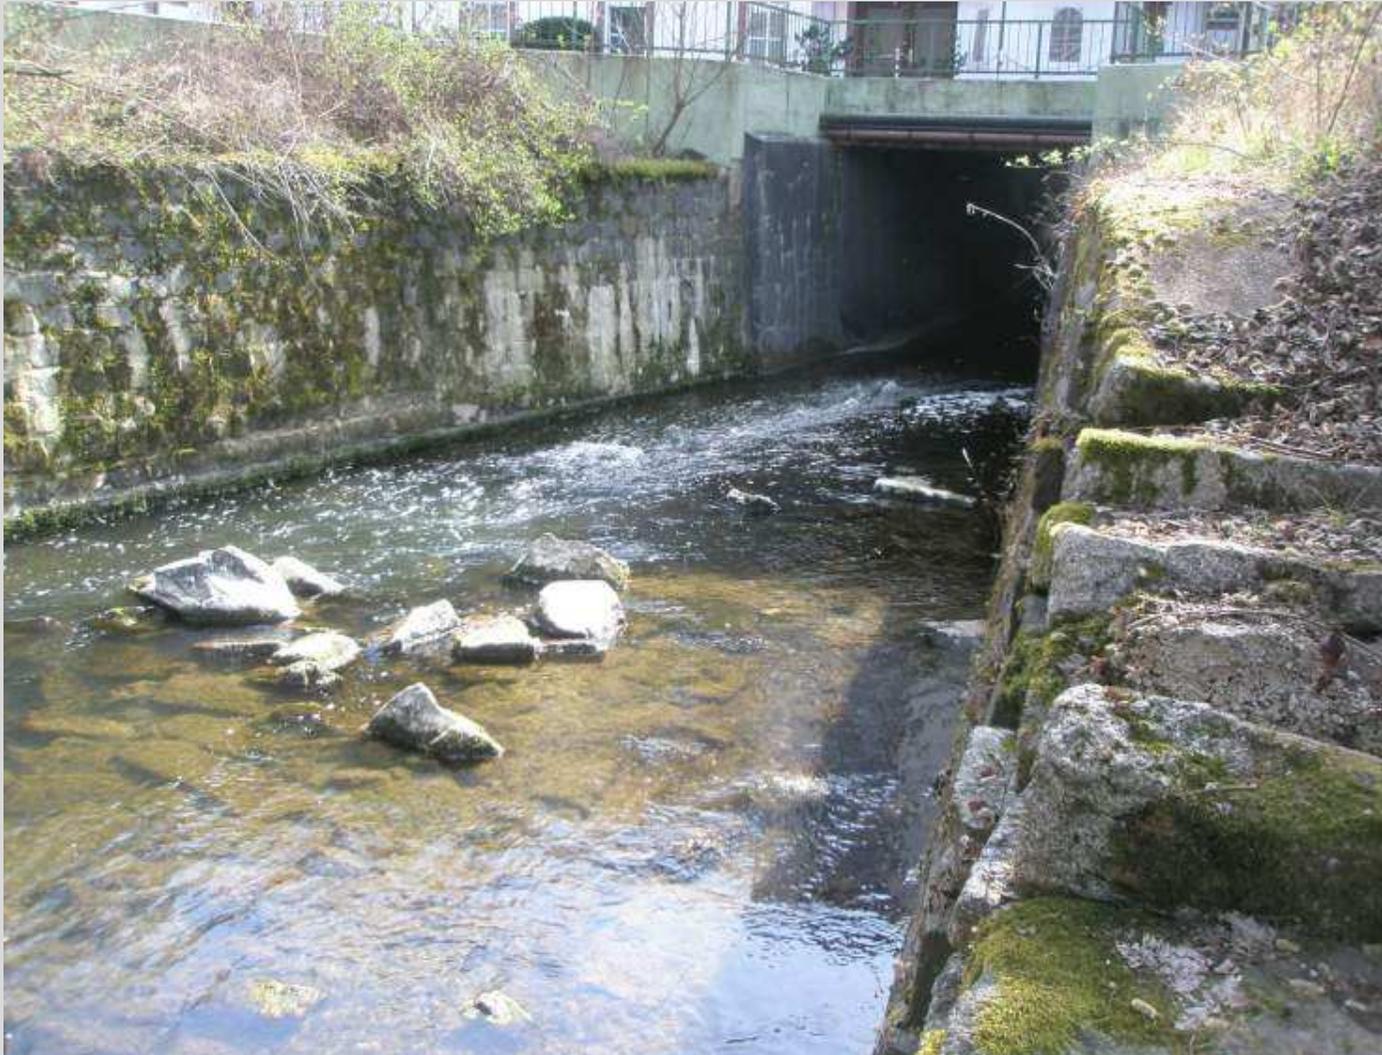
35m langer
Durchlass mit
glatter Sohle und
Sohlversatz
