Bericht

über den Ablauf und die Ursachen der Havarie des
Tankmotorschiffes „Waldhof“ am 13. Januar 2011 auf
dem Mittelrhein (Rhein-km 553,75)

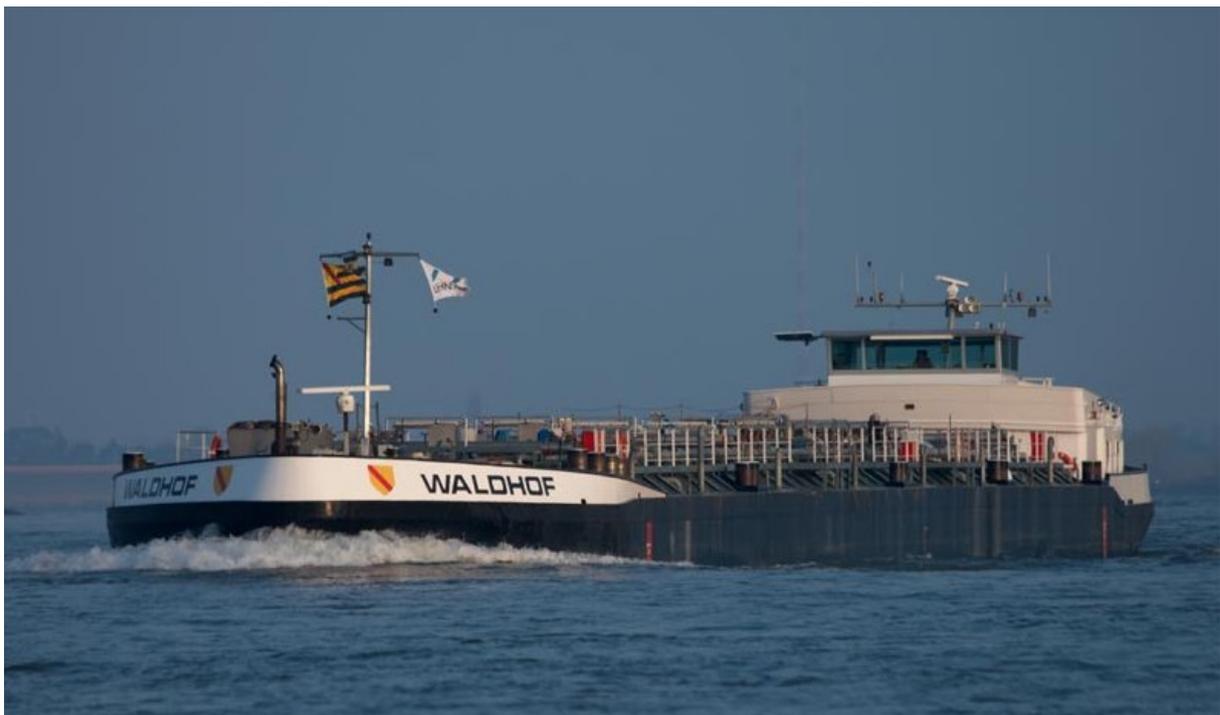
Abbildung 2-1: TMS „Waldhof“ (Photo © Michael Harms - www.micharms.de)

Im Jahr 2004 ist das Fahrzeug auf der Duisburger „Neuen Ruhrorter Schiffswerft“ unter der Bauaufsicht des Germanischen Lloyd (GL) um 24 m verlängert und in die Klasse des GL aufgenommen worden, wobei zwei weitere Edelstahlladetanks eingebaut wurden. 2007 erfolgte der Einbau einer neuen Hauptantriebsmaschine.

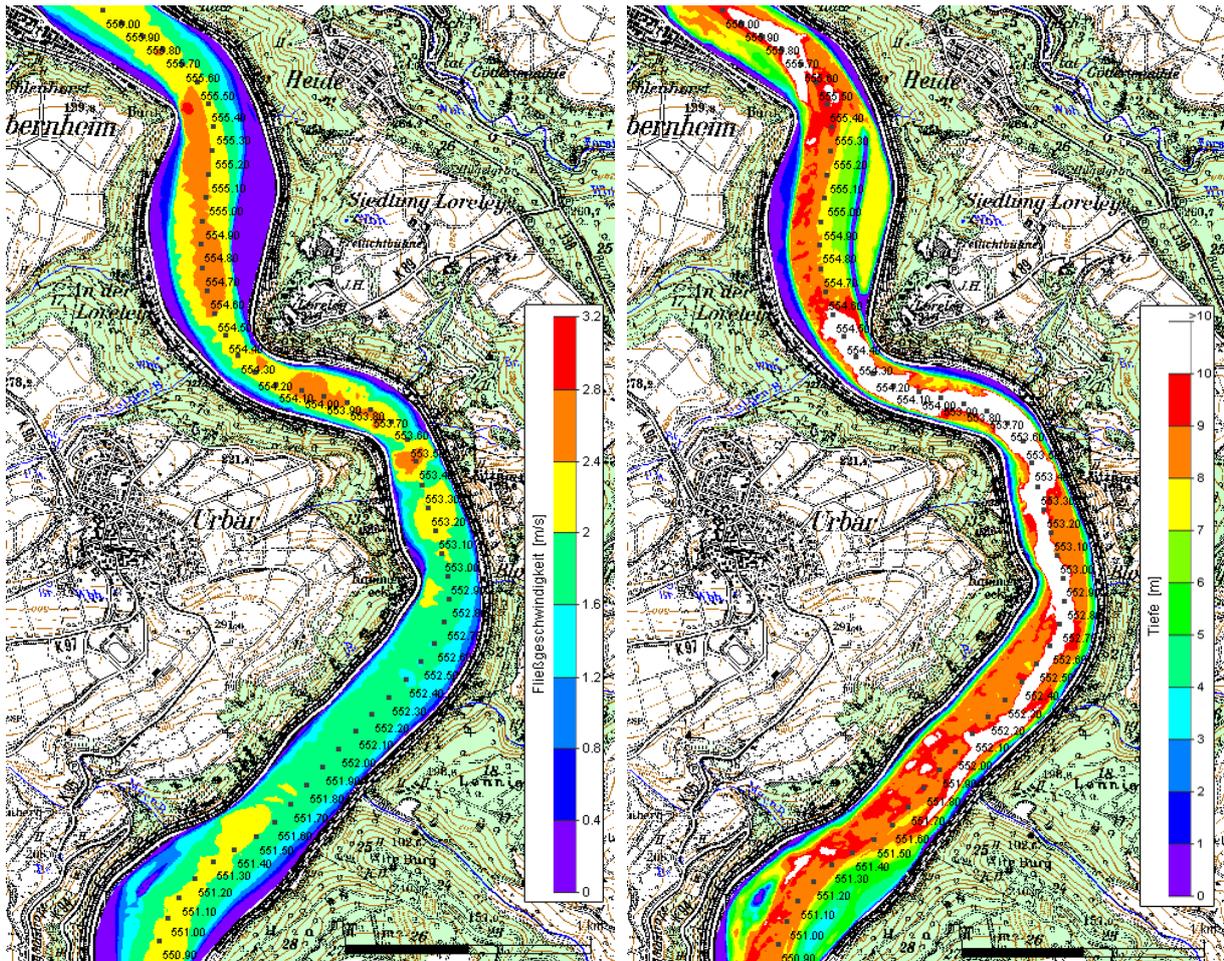
Abbildung 2-7: Fließgeschwindigkeiten (links) und Tiefeninformationen (rechts) aus dem 2D-HN-Modell

Weiter talwärts, Rhein-km 554,5 bis Rhein-km 555,6 („Loreley“ bis „Bankeck“), steigen die Fließgeschwindigkeiten auf 2,4 m/s bis 2,8 m/s an, am „Bankeck“ werden lokal sogar 3,2 m/s erreicht. Die Wassertiefe wird in diesem Bereich mit 6 m bis 10 m bestimmt, am rechten Rheinufer sind nur 6 m bis 8 m (grün-gelber Bereich) vorhanden, am linken Rheinufer dagegen 8 m bis 10 m.

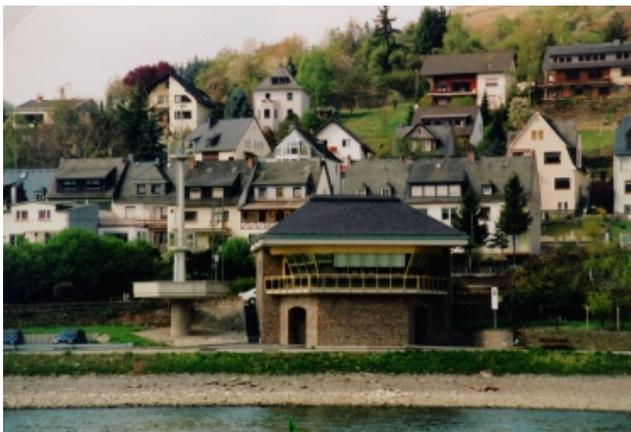
Abbildung 3-1: Radarstation R1 an der Revierzentrale in Oberwesel (Rhein-km 550,58)

Als Radaranlagen werden zugelassene Navigationsradaranlagen für die Binnenschifffahrt eingesetzt. Die Antennen der Radarstationen R1 bis R4 sind typgleich. Sie besitzen einen horizontalen Öffnungswinkel (-3-dB-Keulbreite) von 0,8°, einen vertikalen Öffnungswinkel (-3-dB-Keulbreite) von etwa 20,0° und senden mit einer Sendepulsdauer von 50 ns. Der Entfernungsfehler in der Darstellung einer Zielvorderkante liegt unter 5 m. Die folgenden Abbildungen (Abbildung 3-1 und Abbildung 3-2) zeigen zwei der vier Radarstationen.

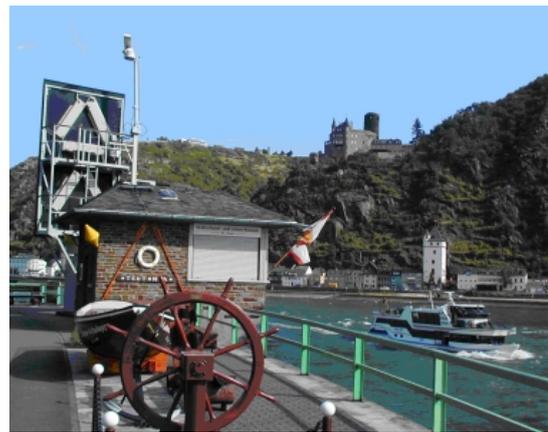
Abbildung 3-2: Radarstation R4 am „Bankeck“ (Rhein-km 555,43)

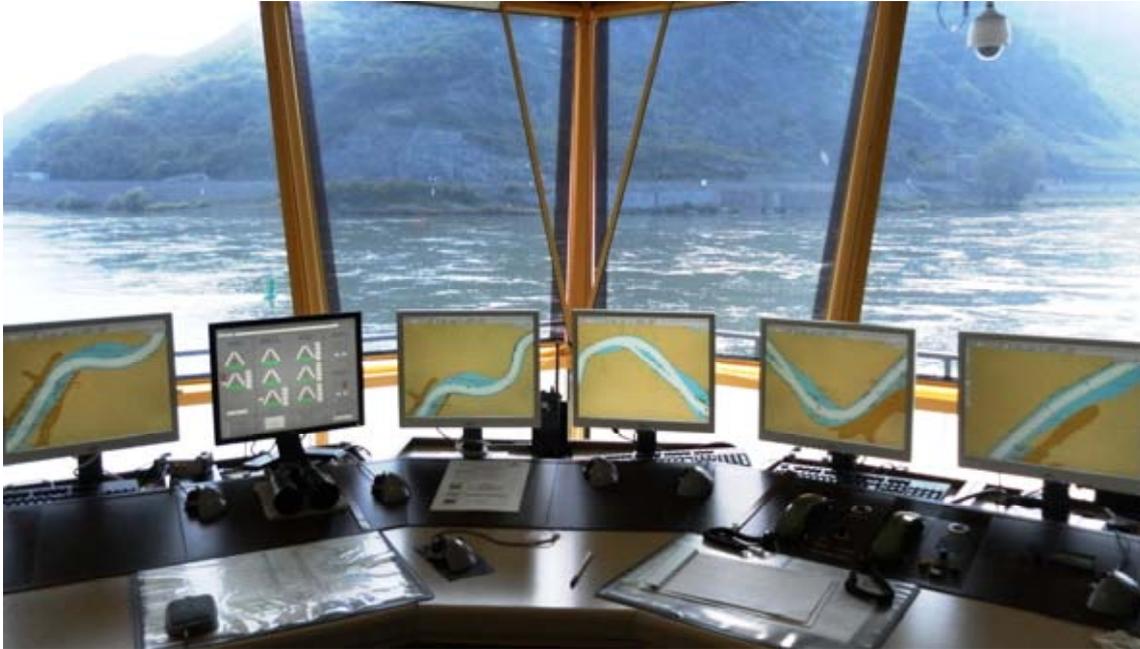
Abbildung 3-3: Darstellung der Verkehrssituation am Arbeitsplatz des Wahrschauers in der Revierzentrale Oberwesel

In der Revierzentrale Oberwesel wird mit Rücksicht auf den Verlauf des Rheins vor der Revierzentrale der zu beobachtende Rheinabschnitt als elektronische Flusskarte nach dem Inland-ECDIS-Standard mit Norden nach links auf mehreren nebeneinander stehenden Bildschirmen

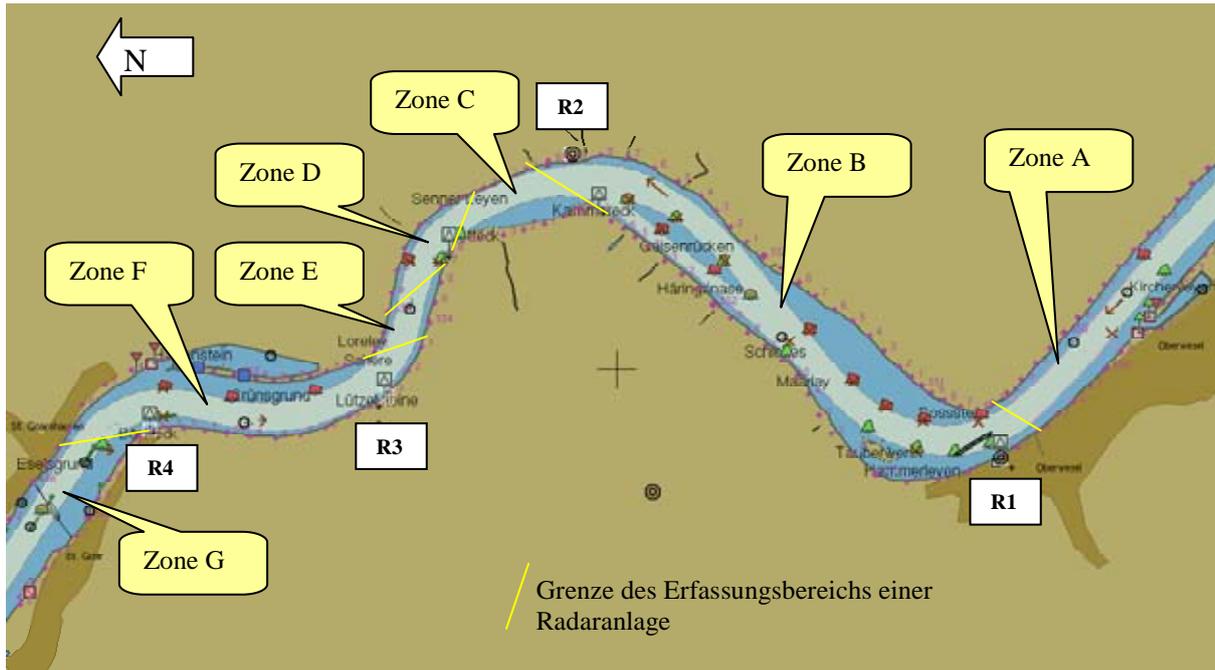
Abbildung 3-5: Karte des Rheinabschnitts von Rhein-km 556,0 bis Rhein-km 549,0

Auf Grund der von den hohen Uferfelsen verursachten Abschattungen sind die Erfassungsbereiche der Radarstationen eingeschränkt. Aus Abbildung 3-5 und Tabelle 3-2 geht hervor, welcher Rheinabschnitt (Zone) mit welchen Radarsensoren eingesehen werden kann. Darüber hinaus treten zusätzlich temporäre Abschattungssektoren in den Radarbildern auf, wenn hohe oder hoch beladene Schiffe im Strahlungsbereich einer Radaranlage verkehren.

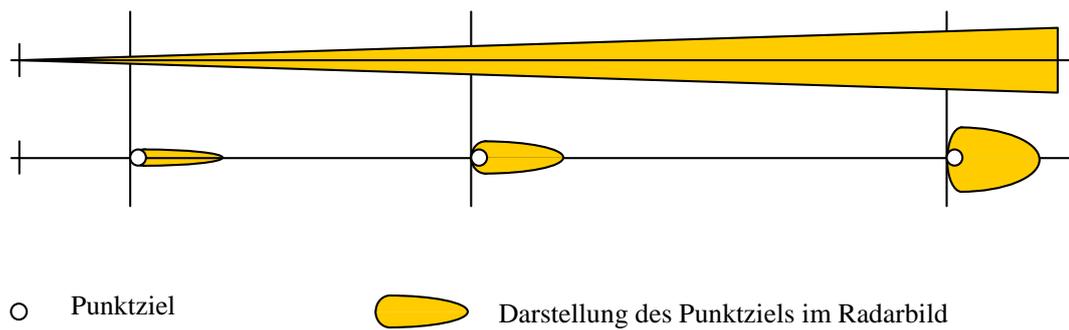
Abbildung 3-6: Entfernungabhängige Zielflächenverbreiterung eines Punktziels

Das Echo eines reflektierenden Ziels wird im Radarbild grundsätzlich breiter dargestellt als es in Wirklichkeit ist, und zwar verbreitert um die Breite der Antennenkeule in der Zielentfernung (auf jeder Seite um eine halbe Antennenkeule). Die azimuthale Keulenbreite der verwendeten Antennen ist proportional zur Zielentfernung und beträgt in 1.000 m Entfernung 14 m. Die Richtung des Ziels mit Bezug zu Norden wird winkeltreu wiedergegeben. Daher wird ein 10 m breites Schiff auf radialem Kurs in 500 m Entfernung im Radarbild als 17 m breites Radarecho dargestellt, sofern die volle Breite des Schiffs reflektiert. In Abbildung 3-6 ist die Zielflächenverbreiterung skizziert.

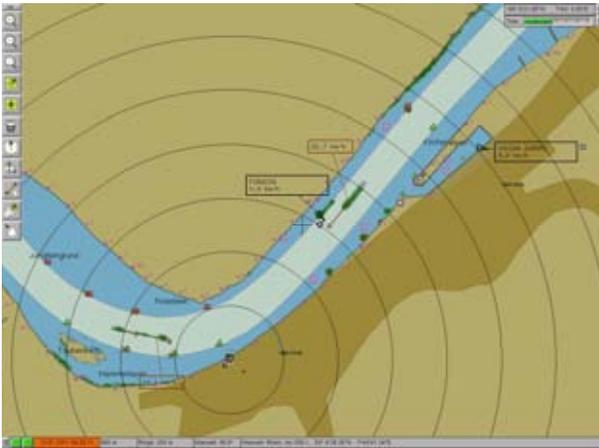
Abbildung 3-10: Radarbild R1 um 04:30:11 Uhr

Um etwa 04:30:11 Uhr bei Rhein-km 550 fährt das TMS „Waldhof“ an dem vor Anker liegenden TMS „Fiducia“ vorbei. Die Abmessungen der Radarechos liegen im Normbereich.

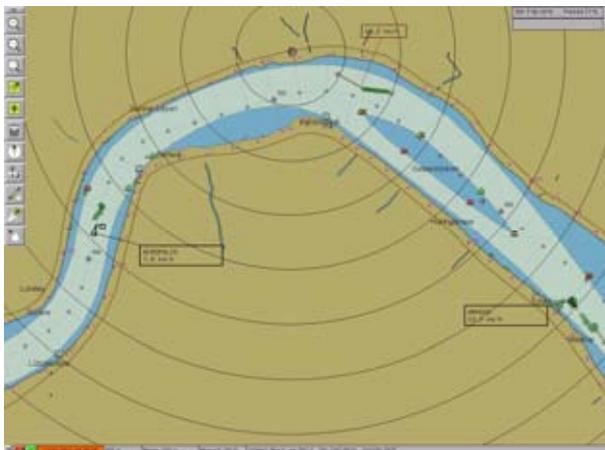
Abbildung 3-15: Radarbild R2 um 04:38:30 Uhr

Bei Rhein-km 553,8 ist das Radarecho des GMS „Acropolis“ bereits erkennbar. Das TMS „Waldhof“ besitzt nach einer Bb-Drehung einen Kurs von etwa 5°.

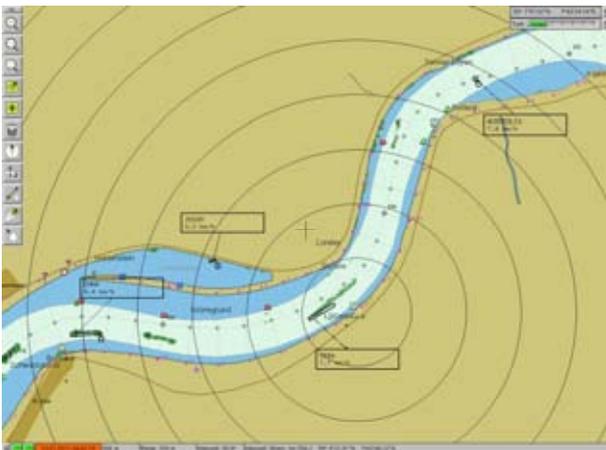
Abbildung 3-29: Radarbild R3 um 04:42:16 Uhr

Die Auswertung aller verfügbaren Radarbilder ergab, dass das Radarecho des TMS „Waldhof“ in den 10 Sekunden von 04:42:08 Uhr an dramatisch schwächer wurde und im weiteren Verlauf, sofern keine Abschattungen auftraten, nur noch als Echo-Fragment zu erkennen war. Daher wird angenommen, dass der Kentervorgang in diesem Zeitraum begonnen hat.

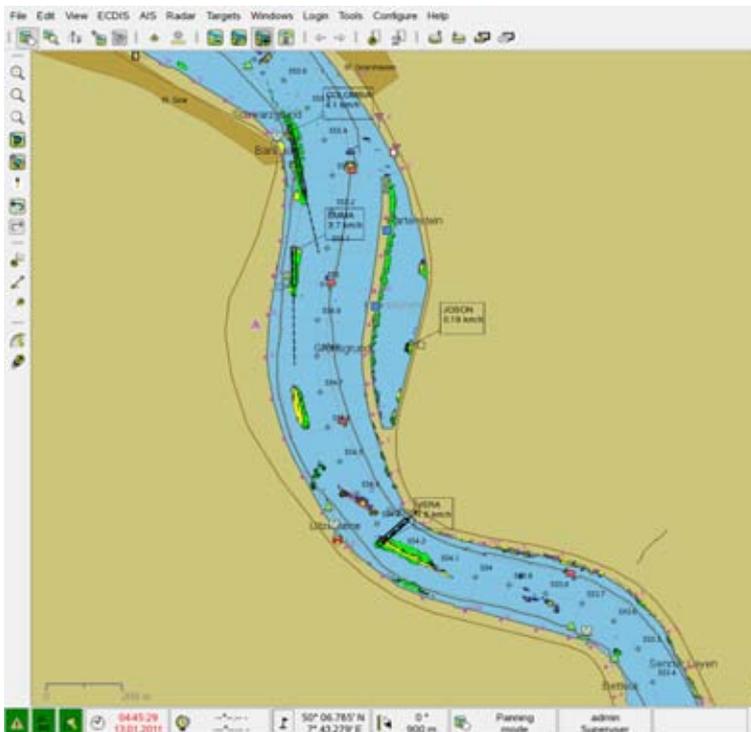
Abbildung 3-32: Überlagertes Radarbild (R2,R3,R4) um 04:45:29 Uhr

Um 04:45:29 Uhr treibt das kieloben liegende TMS „Waldhof“ (HDG $\approx 303^\circ$) an der Radarstation R3 vorbei. Radarechos liefern die Radarstationen R3 und R4. Die unter einem rechten Winkel getroffenen Konstruktionsteile am Boden des TMS „Waldhof“ reflektieren den Radarsendeimpuls der Radarstation R3 besonders stark.

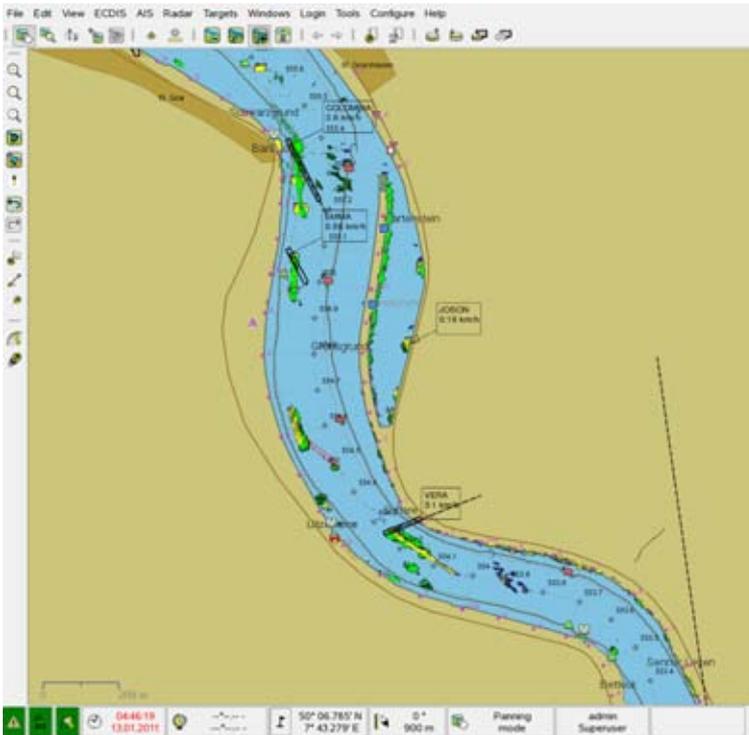
Abbildung 3-33: Überlagertes Radarbild (R2,R3,R4) um 04:46:19 Uhr

Etwa um 04:46:16 Uhr kollidiert das kieloben treibende TMS „Waldhof“ (HDG $\approx 310^\circ$) seitlich mit dem zu Berg fahrenden TMS „Theodorus Johan“ und gleitet an dessen Backbordseite entlang zu Tal. Aus dem Radarecho geht hervor, dass das Heck des getroffenen Schiffs nach Steuerbord verschoben wird.

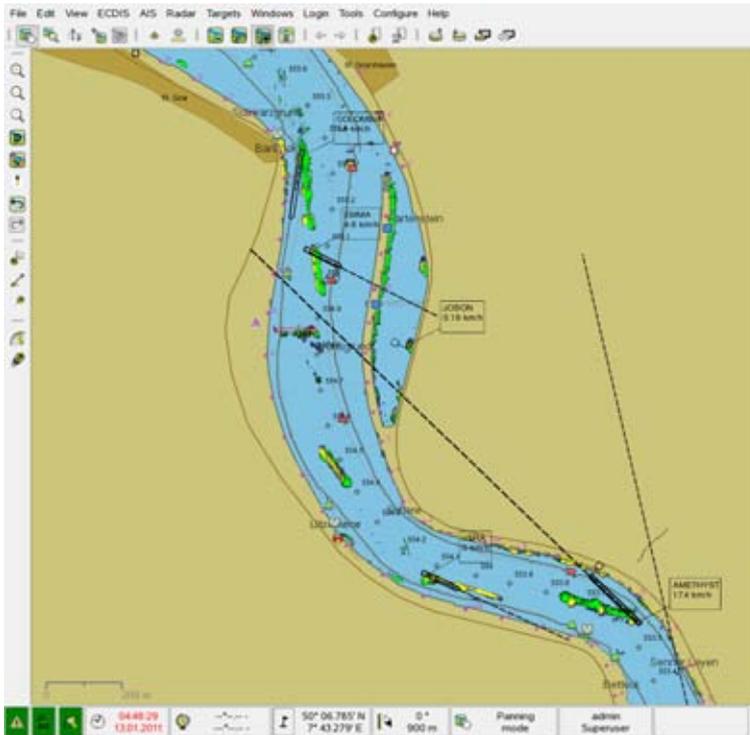
Abbildung 3-35: Überlagertes Radarbild (R2,R3,R4) um 04:48:29 Uhr

Um 04:48:29 Uhr hat sich das kieloben treibende TMS „Waldhof“ vom Ufer gelöst und liegt nahezu quer im Rhein, (HDG $\approx 270^\circ$).

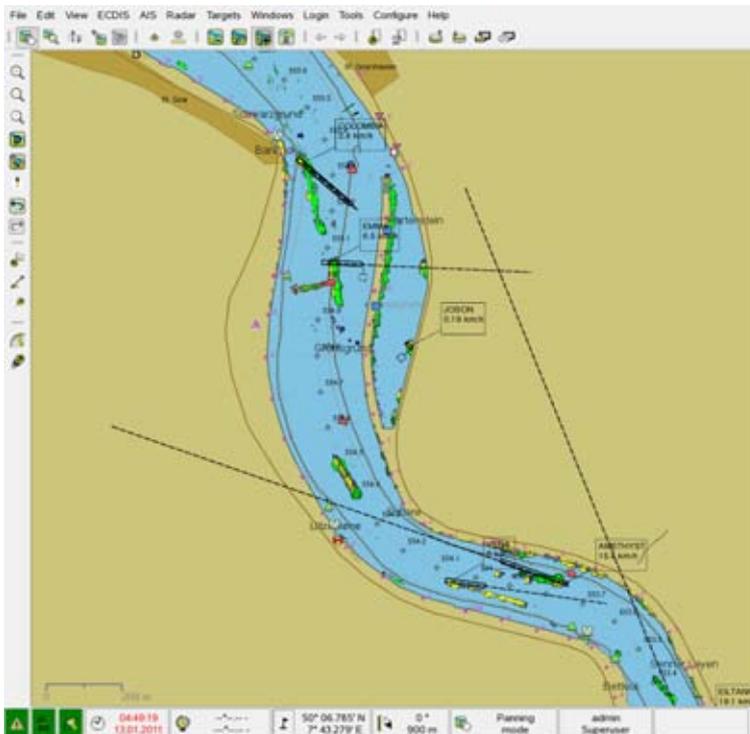
Abbildung 3-36: Überlagertes Radarbild (R2,R3,R4) um 04:49:19 Uhr

Um 04:49:19 Uhr treibt das TMS „Waldhof“ kieloben zu Tal dicht an dem TMS „Emma“ vorbei, (HDG $\approx 258^\circ$).

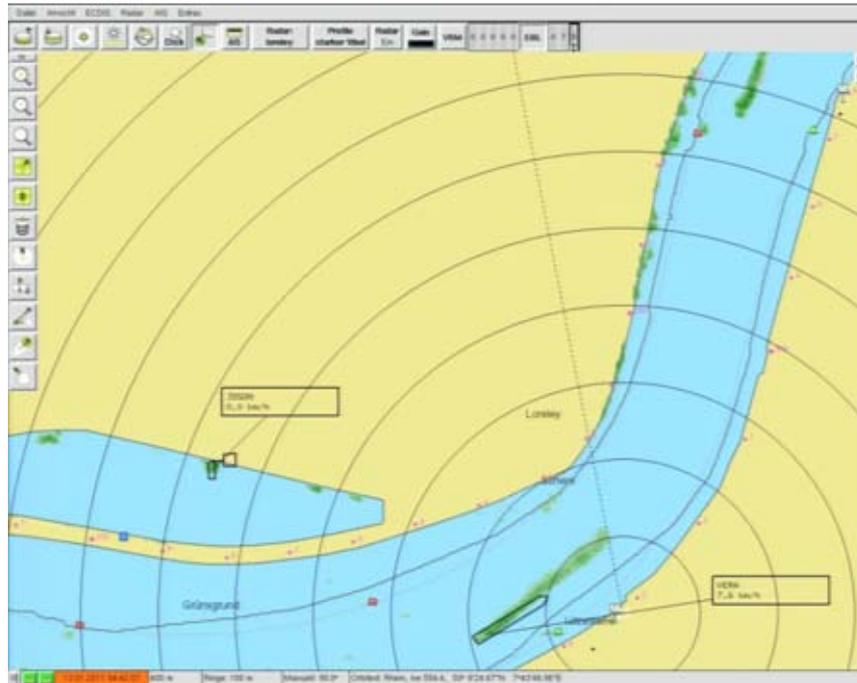
Abbildung 3-49: Radarbild R3 um 04:42:07 Uhr

Um ca. 04:42:07 Uhr befindet sich das TMS „Waldhof“ mit einem Kurs von etwa 289° bei Rhein-km 553,702. Das Radarecho weist keine Unregelmäßigkeiten auf. Abschattungen durch den SV „Vera“ sind nicht vorhanden.

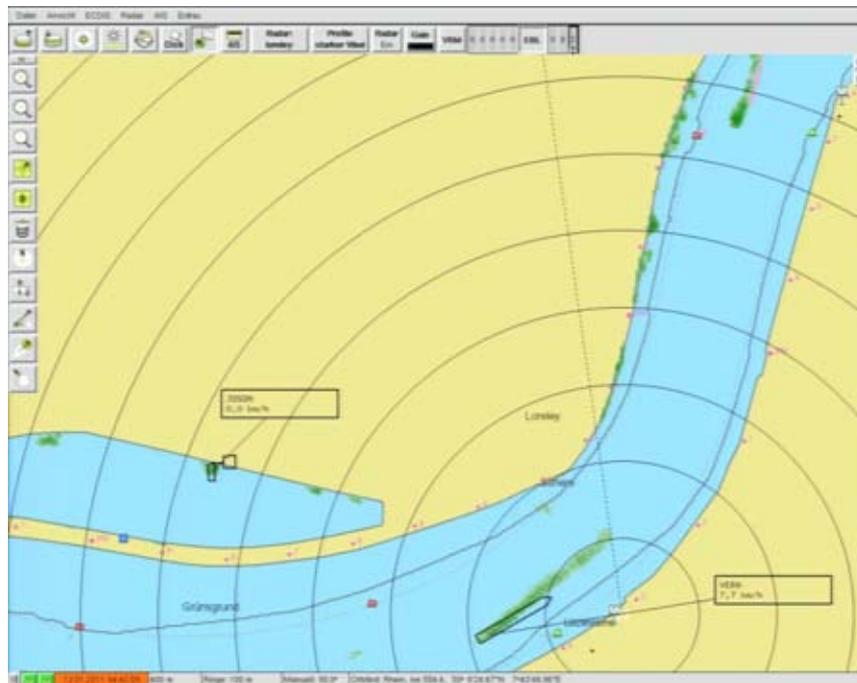
Abbildung 3-50: Radarbild R3 um 04:42:09 Uhr

Um ca. 04:42:09 Uhr befindet sich das TMS „Waldhof“ mit einem Kurs von etwa 285° bei Rhein-km 553,729. Das Radarecho ist ab Schiffsmittle bis zum Heck schwächer geworden. Abschattungen durch den SV „Vera“ sind nicht vorhanden.

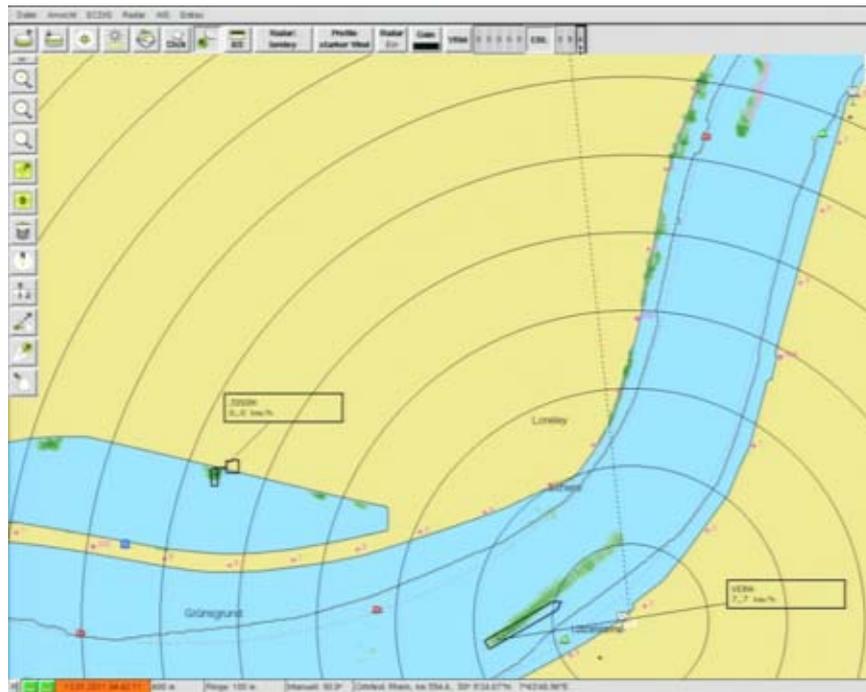
Abbildung 3-51: Radarbild R3 um 04:42:11 Uhr

Um ca. 04:42:11 Uhr befindet sich das TMS „Waldhof“ mit einem Kurs von etwa 284° bei Rhein-km 553,740. Lediglich der Bug des Schiffes und ein Teil am Heck des Schiffes liefern ein Radarecho. Abschattungen durch den SV „Vera“ sind nicht vorhanden.

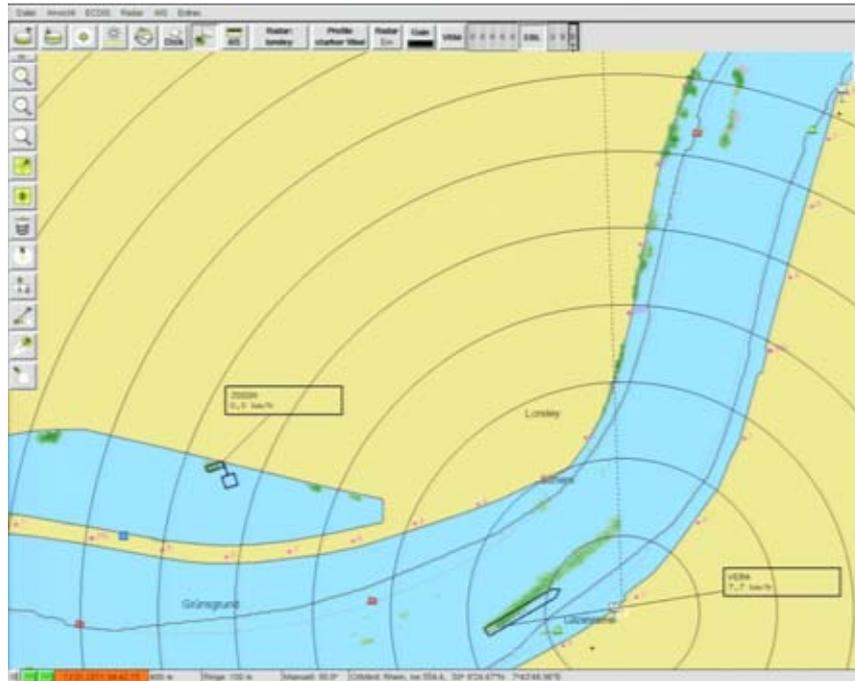
Abbildung 3-53: Radarbild R3 um 04:42:15 Uhr

Um ca. 04:42:15 Uhr befindet sich das TMS „Waldhof“ mit einem Kurs von etwa 281° bei Rhein-km 553,762. Lediglich der Bug des Schiffes und ein Teil am Heck des Schiffes liefern ein Radarecho. Abschattungen durch den SV „Vera“ sind nicht vorhanden.

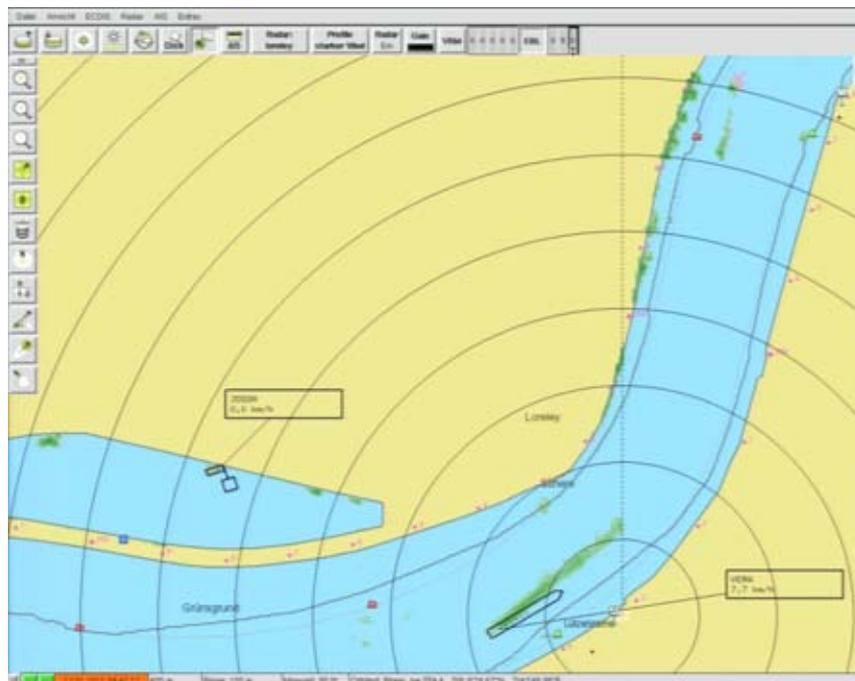
Abbildung 3-54: Radarbild R3 um 04:42:17 Uhr

Um ca. 04:42:17 Uhr befindet sich das TMS „Waldhof“ mit einem Kurs von etwa 278° bei Rhein-km 553,774. Lediglich der Bug des Schiffes und ein Teil am Heck des Schiffes liefern ein Radarecho. Abschattungen durch den SV „Vera“ sind nicht vorhanden.

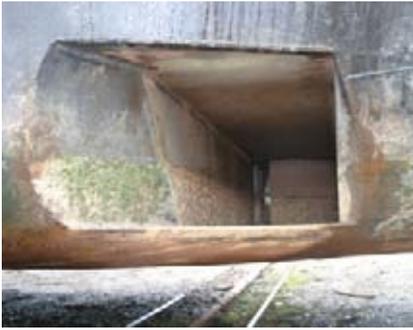
Im Verlauf der Besichtigung des TMS „Waldhof“ nach dessen Bergung konnte festgestellt werden, dass sich das Querstrahlruder im Ruhezustand befand und demnach in der Kurvenfahrt nicht benutzt wurde. Abbildung 3-67 zeigt das Querstrahlruder in neutraler Stellung. Des Weiteren standen die Ruder annähernd in 0°-Stellung, wobei die Hebelstellung am Steuerstand auf 10° Backbord gelegt war (Abbildung 3-68 und Abbildung 3-69). Aufgrund eines Untersuchungsberichts eines Sachverständigenbüros kann davon ausgegangen werden, dass die Hauptmaschine zum Zeitpunkt des Kenterns ausgeschaltet war.

Abbildung 3-67: Bugstrahlruder

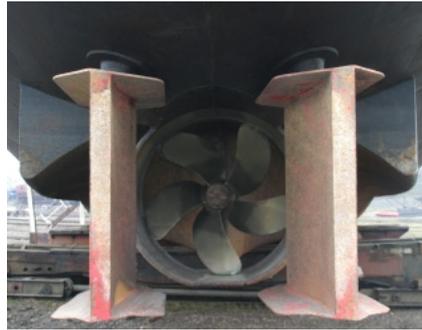
Abbildung 3-68: Ruder und Propeller in Düse

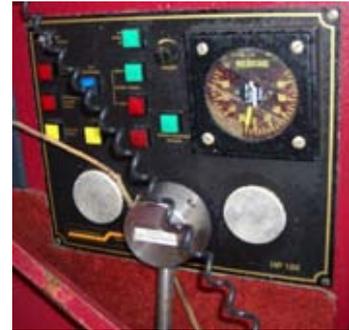
Abbildung 3-69: Ruderhebelstellung

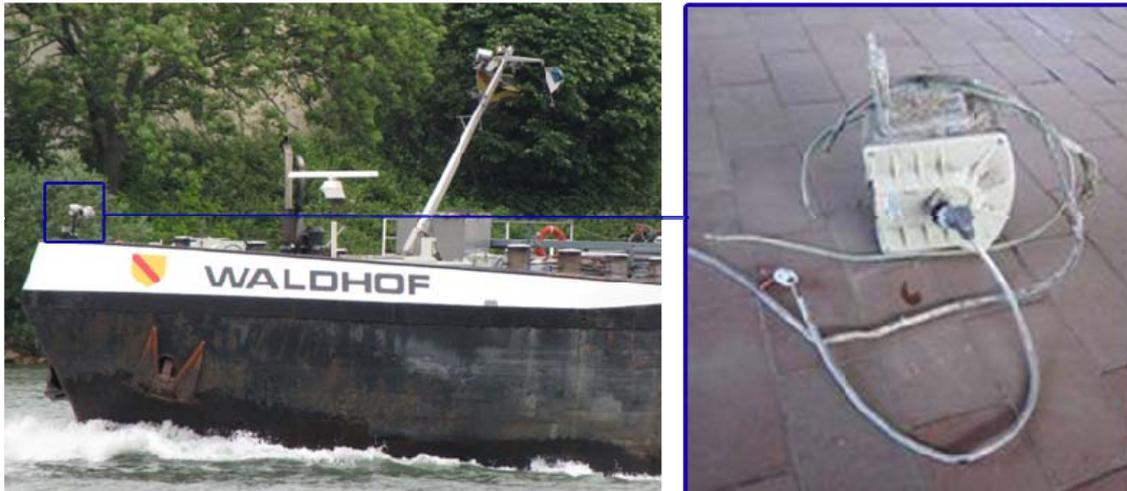
Abbildung 3-77: Vorschiff des TMS „Waldhof“ (links; Bildquelle: binnenschifferforum.de), Videokamera vom Bug des TMS „Waldhof“ (rechts)

Mehrere Indizien deuten darauf hin, dass das Eindringen des TMS „Waldhof“ mit dem Bug erfolgte. Im Uferschaden wurde eine Videokamera gefunden, die laut der Reederei zum Havaristen gehört und am Bug des TMS „Waldhof“ auf der Oberseite des Schanzkleids befestigt war (Abbildung 3-77 und Abbildung 3-78). Weiterhin sind am Schanzkleid im Bereich des Bugs Kratz- und Schleifspuren zu erkennen (Abbildung 3-79) und die Ausbildung der Uferanfahrung (Abbildung 3-80 und Abbildung 3-81) lässt ebenfalls den Rückschluss zu, dass das TMS „Waldhof“ mit dem Bug ins Ufer getrieben ist. Für eine Anfahrung mit dem Heck müsste eine Drehung des TMS „Waldhof“ um die Schiffshochachse stattgefunden haben, dies wäre jedoch nur im Bereich zwischen Rhein-km 553,8 und Rhein-km 554,1, in dem die Auswertung der Radarbilder durch die Radarabschattung des SV „Vera“ erschwert wird, möglich. Die Radarabschattung umfasst etwa einen Zeitraum von 2 Minuten. Die zur Verfügung stehenden Tiefeninformationen (Abbildung 3-66) liegen in diesem Kilometerbereich und für die Radarpositionen des TMS „Waldhof“ zwischen 7 m bis 8 m. Unter der Annahme, dass die Fensterscheiben und das Dach des Steuerhauses beim Kentern abgerissen sind, kann eine Grundberührung in Kieloben-Lage in diesem Kilometerbereich ausgeschlossen werden. Diese wäre jedoch eine für eine Drehung um die Schiffshochachse notwendige Voraussetzung. Eine Anfahrung mit dem Heck wird aufgrund des mittels der Radarbilder skizzierten Fahrwegs des TMS „Waldhof“ (Abbildung 3-85 und Abbildung 3-86) nach der Uferanfahrung ausgeschlossen.

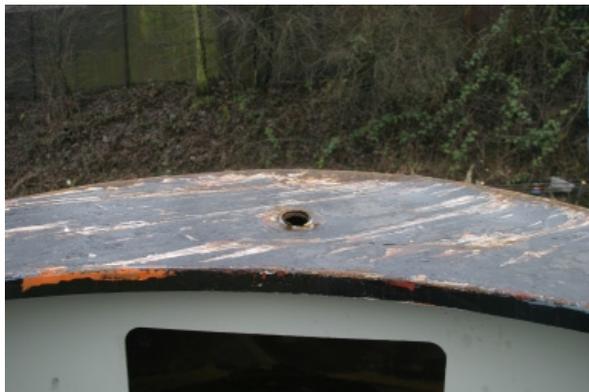
Abbildung 3-78: Oberseite des Schanzkleids

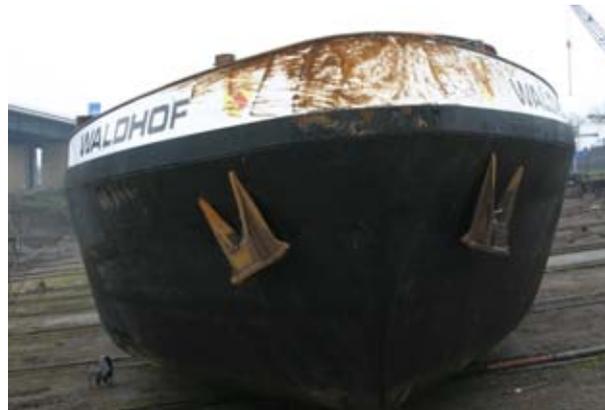
Abbildung 3-79: Schanzkleid am Bug

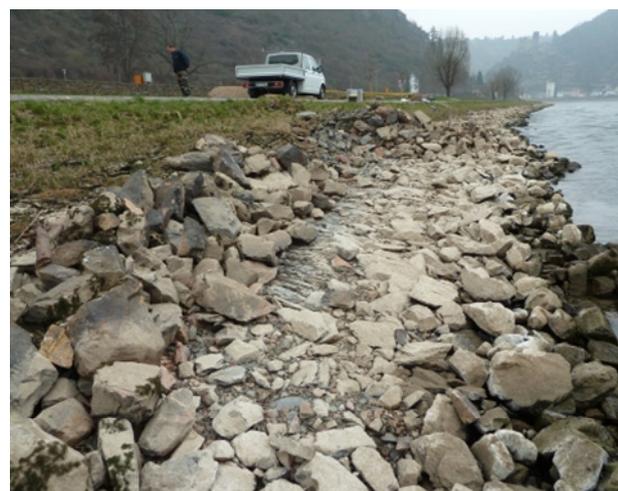
Abbildung 3-81: Freigelegte Uferanfahrt

Aufgrund der vorgenannten Tatsachen wird eine Uferanfahrt des TMS „Waldhof“ in Kiel-oben-Lage mit dem Bug angenommen. Abbildung 3-82 zeigt die Tiefeninformationen überlagert mit den Positionen des TMS „Waldhof“, die den Radarinformationen entnommen wurden. In

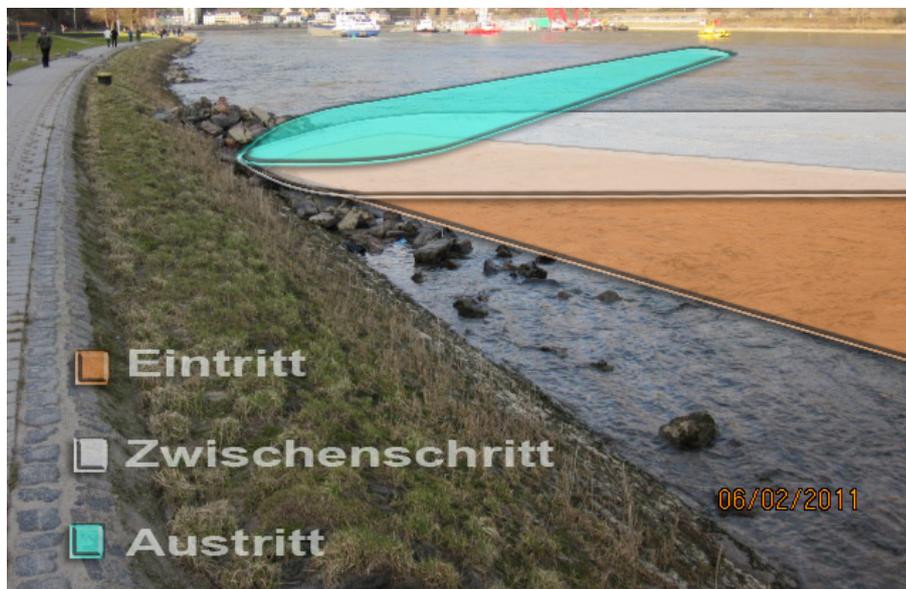
Verbindung mit der geometrischen Betrachtung der Uferanfahrung kann der folgende Ablauf skizziert werden. Das TMS „Waldhof“ ist in einem Winkel von etwa 30° auf das Ufer getroffen, hat die Steine der Deckschicht mit der Steuerbordseite aufgeschoben und ist schließlich mit dem Bug in der Deckschicht kurzzeitig festgekommen (Abbildung 3-83 – Eintritt). Anschließend hat die starke Strömung das TMS „Waldhof“ über den Bug um die Schiffshochachse gedreht (Abbildung 3-83 - Zwischenschritt). Hierdurch wurde mit der Backbordseite ebenfalls die Deckwerksschicht aufgeschoben. Schlussendlich hat die Strömung das Schiff mitgerissen (Abbildung 3-83 - Austritt).

Abbildung 3-83: Skizze zum Ablauf der Uferanfahrung

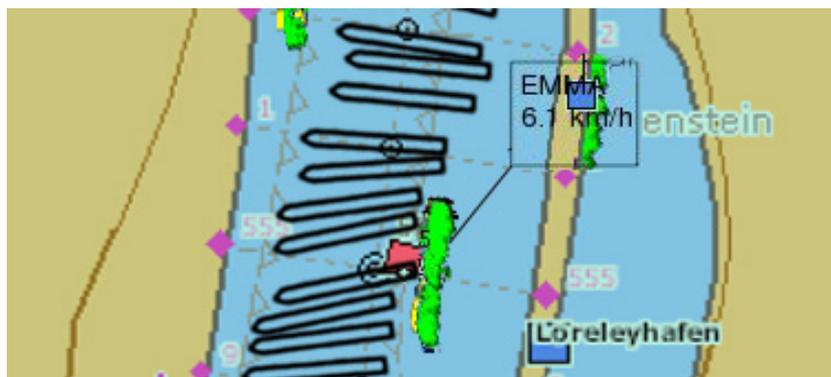
Nachdem das TMS „Waldhof“ wieder vom linksrheinischen Ufer freigekommen war, lag es kieloben quer (ca. 90°) zur Strömung und trieb auf das TMS „Emma“ zu. Die Begegnung fand etwa bei Rhein-km 555,0 um 04:49:22 Uhr statt (Abbildung 3-85). Das TMS „Emma“ hatte frühzeitig

Abbildung 3-85: Begegnung zwischen dem TMS „Waldhof“ und dem TMS „Emma“ (Radarbild)

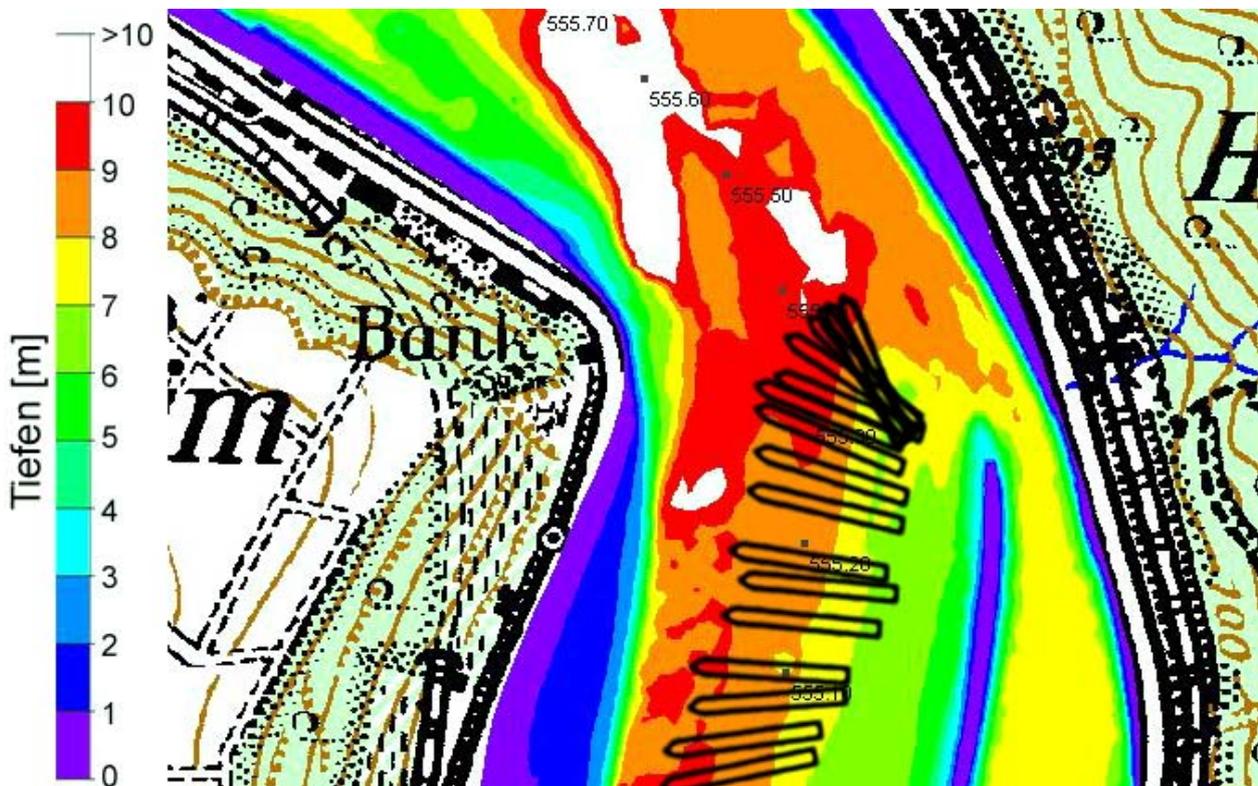
Abbildung 3-89: Tiefeninformationen aus dem 2D-HN-Modell überlagert mit dem Schiffssymbol des TMS „Waldhof“ im Bereich des Festkommens

Der Schiffsführer des SV „Colombia“ berichtete, dass es keine Kollision mit dem TMS „Waldhof“ gegeben habe. Er schätzte den Abstand zwischen beiden Schiffen auf etwa 5 m. Für das Ausweichmanöver benutzte der Schiffsführer die drei vorhandenen Querstrahlruder (je 440 kW) am Bug und Heck des Leichters, sowie am Schiffsbug. Das TMS „Waldhof“ trieb auf der Backbordseite des Verbands vorbei. Die Radarbilder liefern keine Indizien für eine Kollision. Eine Richtungsänderung der Schiffe, die aus einem Impuls durch eine Berührung beider resultiert, ist nicht zu erkennen. Nachdem die beiden Schiffe ohne Kollision begegneten, trieb das TMS „Waldhof“ weiter Richtung rechtes Ufer. Am rechtsrheinischen Ufer wird der Rhein flacher, in diesem Bereich besitzt er eine Tiefe zwischen 6 m und 8 m (Abbildung 3-89). Da das Schanzkleid am Steuerhaus einen Abstand zum Schiffsboden von etwa 6,75 m besitzt, war bei Rhein-km 555,3 im Bereich der rechtsrheinischen Trennmole die Möglichkeit zum Festkommen des TMS „Waldhof“ mit dem Heck vorhanden. Aufgrund der Strömungsverhältnisse wurde es um die Hochachse gedreht, so dass es nunmehr mit dem Bug talwärts zeigte. Anschließend drehte sich das Fahrzeug um die Schiffslängsachse auf die Backbordseite (Abbildung 3-90 und Abbildung 3-91). Beim Festkommen oder dem Aufstellen wurde die rote Fahrinnenbegrenzungstonne bei Rhein-km 555,3 abgerissen. Um 04:52:12 Uhr kommt das TMS „Waldhof“ bei Rhein-km 555,33 fest.

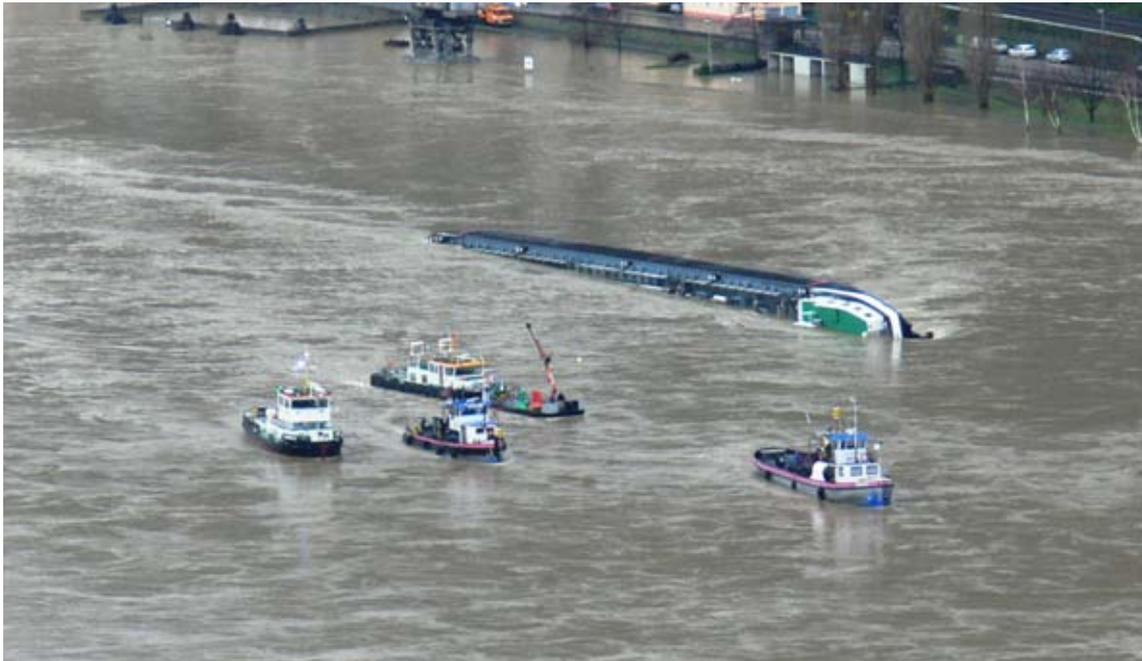
Abbildung 3-90: Gekentertes TMS „Waldhof“ - 13.01.2011

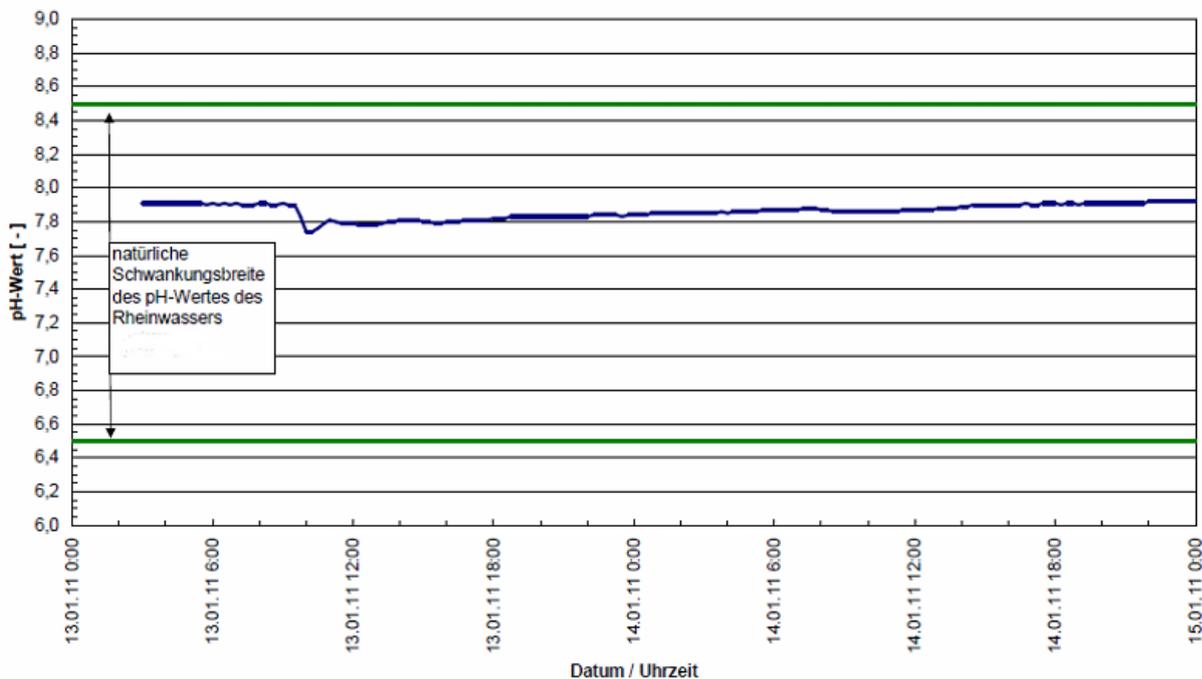
Abbildung 4-2: Veränderung des pH-Wertes des Rheins in Koblenz am 13. und 14.01.2011 (Quelle: BfG)

Die Abbildung 4-2 verdeutlicht, dass an der Messstation Koblenz der Bundesanstalt für Gewässerkunde (BfG) bei Rhein-km 590,3 am 13. Januar 2011 gegen 10:00 Uhr ein plötzliches, signifikantes Abfallen des pH-Wertes des Rheinwassers von ca. 7,9 auf ca. 7,7 beobachtet werden konnte. Mithin musste es oberhalb der Messstelle zu einem größeren Eintrag von Säure in den Fluss gekommen sein.

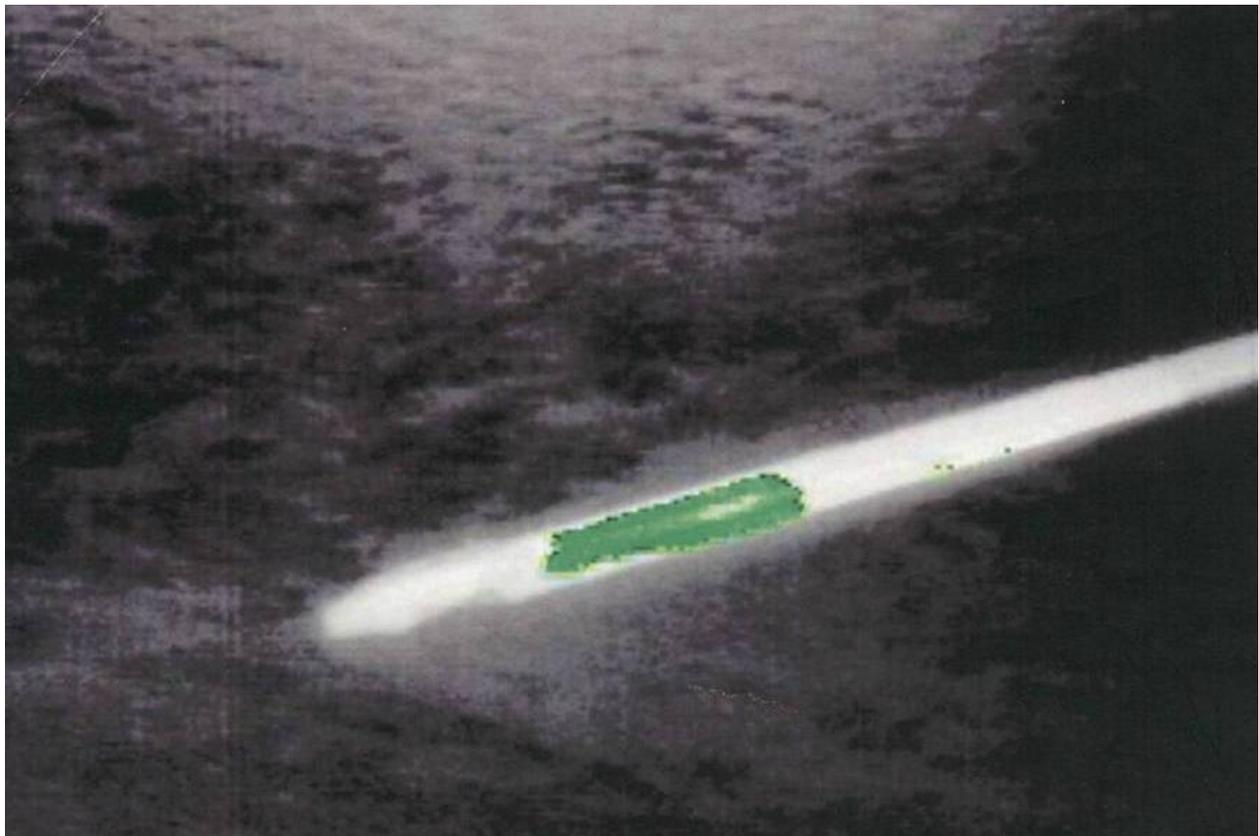
Abbildung 4-5: Wärmebildphoto (Luftaufnahme) des TMS „Waldhof“ am 14.01.2011; Wärmeentwicklung (grün) in den Tanks 6 und 7

Konzentrierte Schwefelsäure ist in jedem Verhältnis mit Wasser mischbar. Die Mischung mit Wasser (Verdünnung) verläuft stark exotherm, das heißt, es tritt eine Erwärmung ein. Diese Erwärmung war in den Aufnahmen mit einer Wärmebildkamera der Polizei Rheinland-Pfalz erkennbar (Abbildung 4-5).

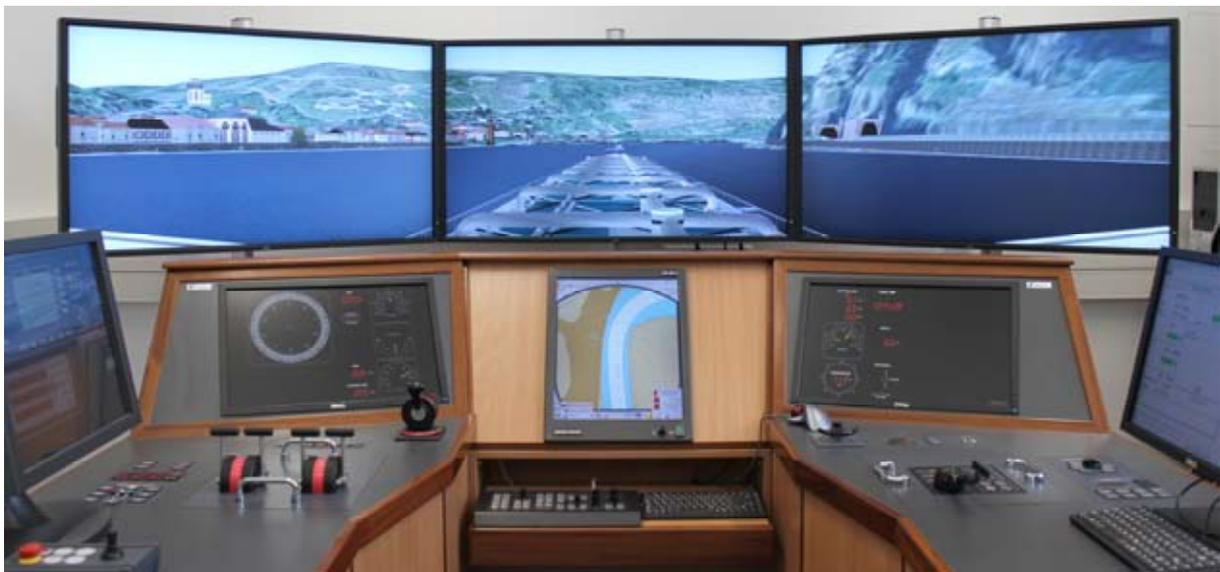
Der Binnenschiffsführungssimulator der BAW verfügt über eine Binnenschiffsbrücke (Abbildung 5-2) mit originalen Bedienelementen für Maschine, Ruder und Querstrahlruder. Alle notwendigen Anzeigeelemente erscheinen generisch auf Bildschirmen und gewährleisten so ein Höchstmaß an Flexibilität, da die Anzeigeelemente an die verschiedenen Schiffstypen bzw. Untersuchungsziele angepasst werden können. Der Schiffsführungssimulator ist mit einem dreikanaligen Sichtsystem sowie mit Radarausrüstung ausgestattet, so dass in einer Manöverfahrt wahlweise nach Sicht oder mittels Radarnavigation gesteuert werden kann. Des Weiteren verfügt der Simulator über einen zweiten Steuerstand, bestehend aus einem Mindeststandard an Steuerelementen und einem einkanaligen Sichtsystem. Der zweite Fahrstand besitzt die minimal nötige Ausstattung für das Steuern eines Schiffs nach Sicht und ermöglicht dadurch die Realisierung einer Begegnung von zwei selbst gesteuerten Schiffen. Von einem Instruktorarbeitsplatz aus werden die Simulationen zusammengestellt und gesteuert.

Abbildung 5-2: Binnenschiffsführungssimulator der BAW in Karlsruhe

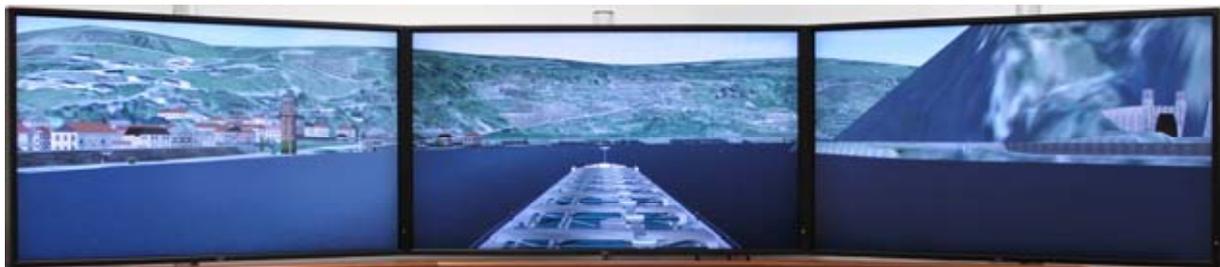
Abbildung 5-3: Geländemodell mit generischen Texturen für eine Simulationsfahrt

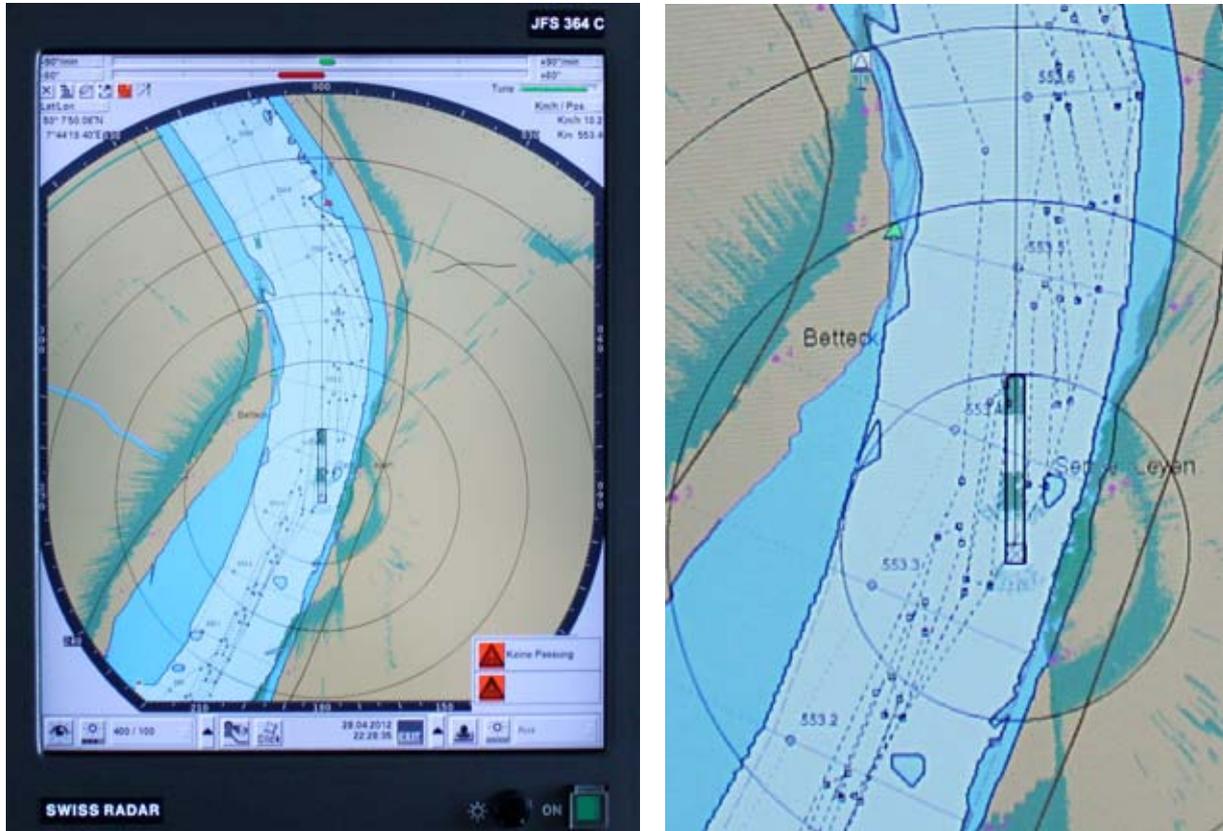
Abbildung 5-8: Phasenaufnahmen des TMS „Waldhof“ im Radarpilot 720° des Schiffsführungssimulators

die Positionen des Schiffes in das Radarbild des Radarpiloten 720° des Schiffsführungssimulators eingetragen (Abbildung 5-8). Damit war es den Schiffsführern, welche die Fahrt des TMS „Waldhof“ am Simulator nachgefahren haben, möglich, die genauen Positionen des Schiffes auf der Inland ENC zu sehen und die Manöver möglichst exakt nachzuvollziehen.
