Bericht

über den Ablauf und die Ursachen der Havarie des
Tankmotorschiffes „Waldhof“ am 13. Januar 2011 auf
dem Mittelrhein (Rhein-km 553,75)

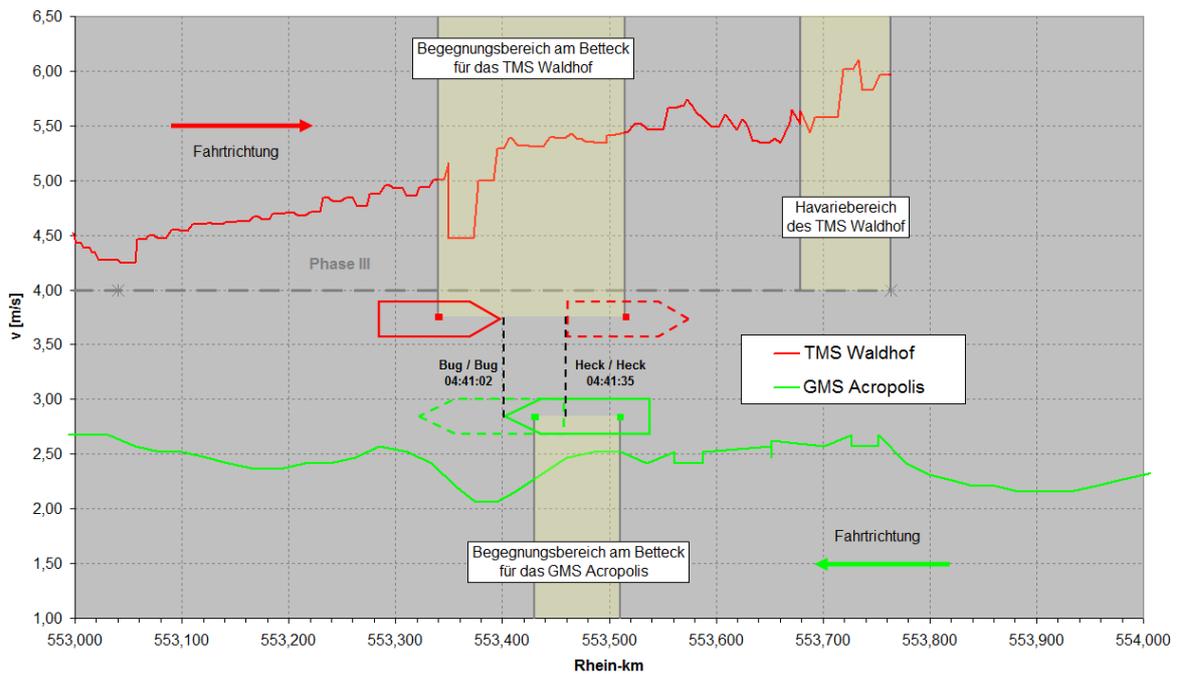
Abbildung 5-11: Darstellung der Geschwindigkeit über Grund im Bereich des „Bettecks“ für das TMS „Waldhof“ bzw. das GMS „Acropolis“

Um 04:42:08 Uhr (Abbildung 5-12) begann sich das Radarecho des TMS „Waldhof“ aufzulösen, bis es um 04:42:20 Uhr (Abbildung 5-13) gänzlich auf den Radarbildern verschwunden war. Unter Beachtung der Positionen des Referenzpunktes bzw. des geschätzten Referenzpunktes im aufgelösten Radarecho und der Geschwindigkeit des Fahrzeugs ergeben sich für den Havariebereich die kilometerbezogenen Abschnittsgrenzen zwischen Rhein-km 553,68 und Rhein-km 553,76. Da der Havariebereich des TMS „Waldhof“ für die Fahrt des GMS „Acropolis“ unwesentlich ist, wurden diese Abschnittsgrenzen nur für das TMS „Waldhof“ festgelegt und eingetragen (Abbildung 5-11).

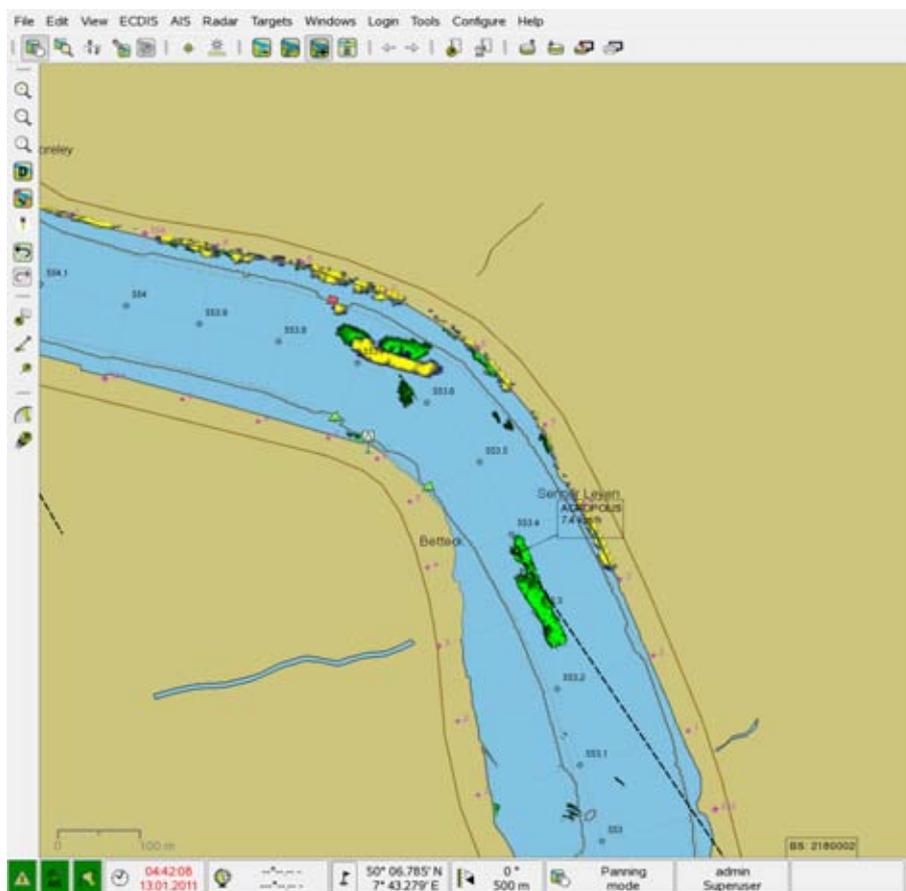
Abbildung 5-12: Beginn der Auflösung des Radarbildes des TMS „Waldhof“ um 04:42:08 Uhr

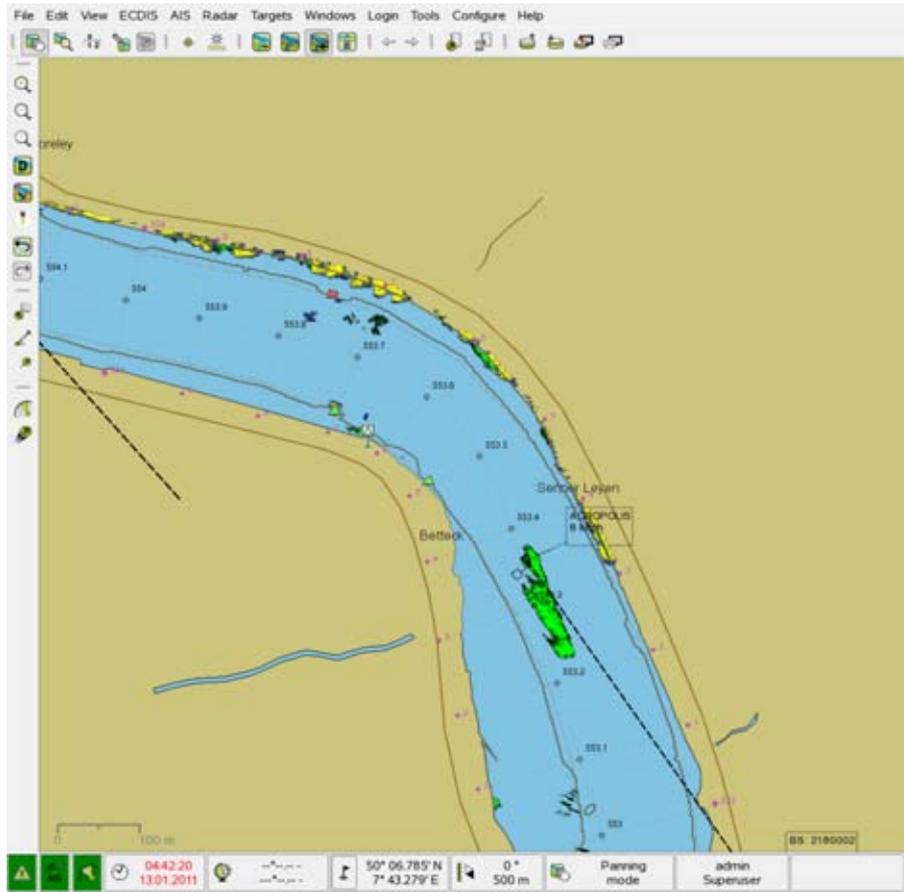
Abbildung 5-13: TMS „Waldhof“ auf den Radarbildern gänzlich verschwunden um 04:42:20 Uhr

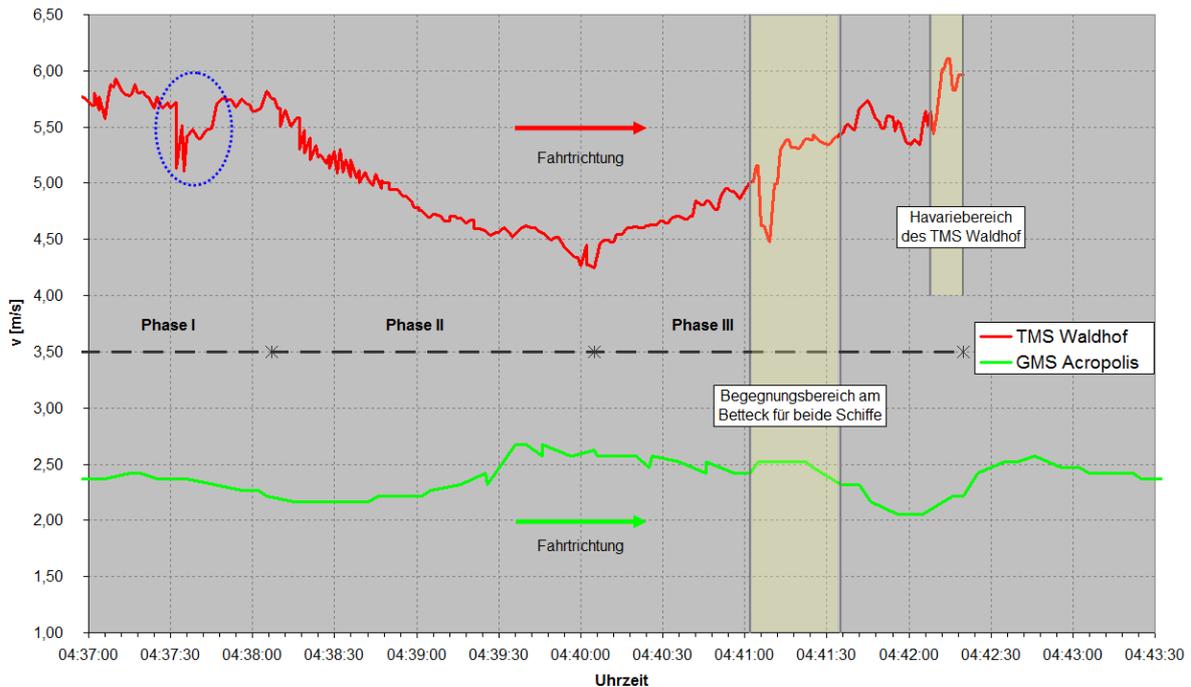
Abbildung 5-16: Geschwindigkeit über Grund bezogen auf die Uhrzeit

Ab 04:38:07 Uhr verringerte das TMS „Waldhof“ seine Fahrgeschwindigkeit stetig bis auf etwa 15,3 km/h bzw. 4,25 m/s (Phase II, Abbildung 5-16). Zu diesem Zeitpunkt befand sich das Schiff neben dem „Geisenrücken“ bei Rhein-km 552,5 im rechtsrheinischen Fahrwasser. Die nächste anstehende Begegnung war die mit dem GMS „Acropolis“, zu der zu diesem Zeitpunkt weder Sicht- noch Radarkontakt bestand. In Abbildung 5-17 sind die Positionen beider Schiffe zwei Sekunden später dargestellt.

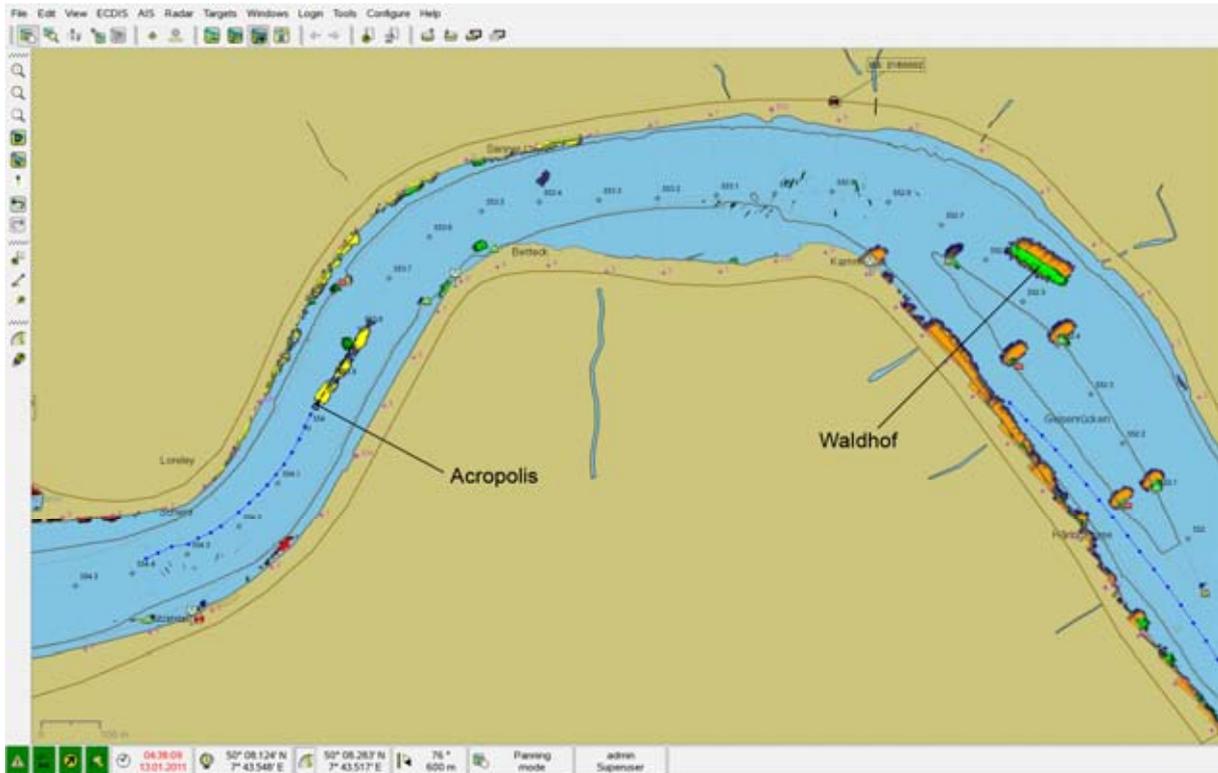
Abbildung 5-17: Beginn des Geschwindigkeitsabfalls des TMS „Waldhof“ bei Rhein-km 552,5 um 04:38:07 Uhr (Situation zwei Sekunden später um 04:38:09 Uhr dargestellt)

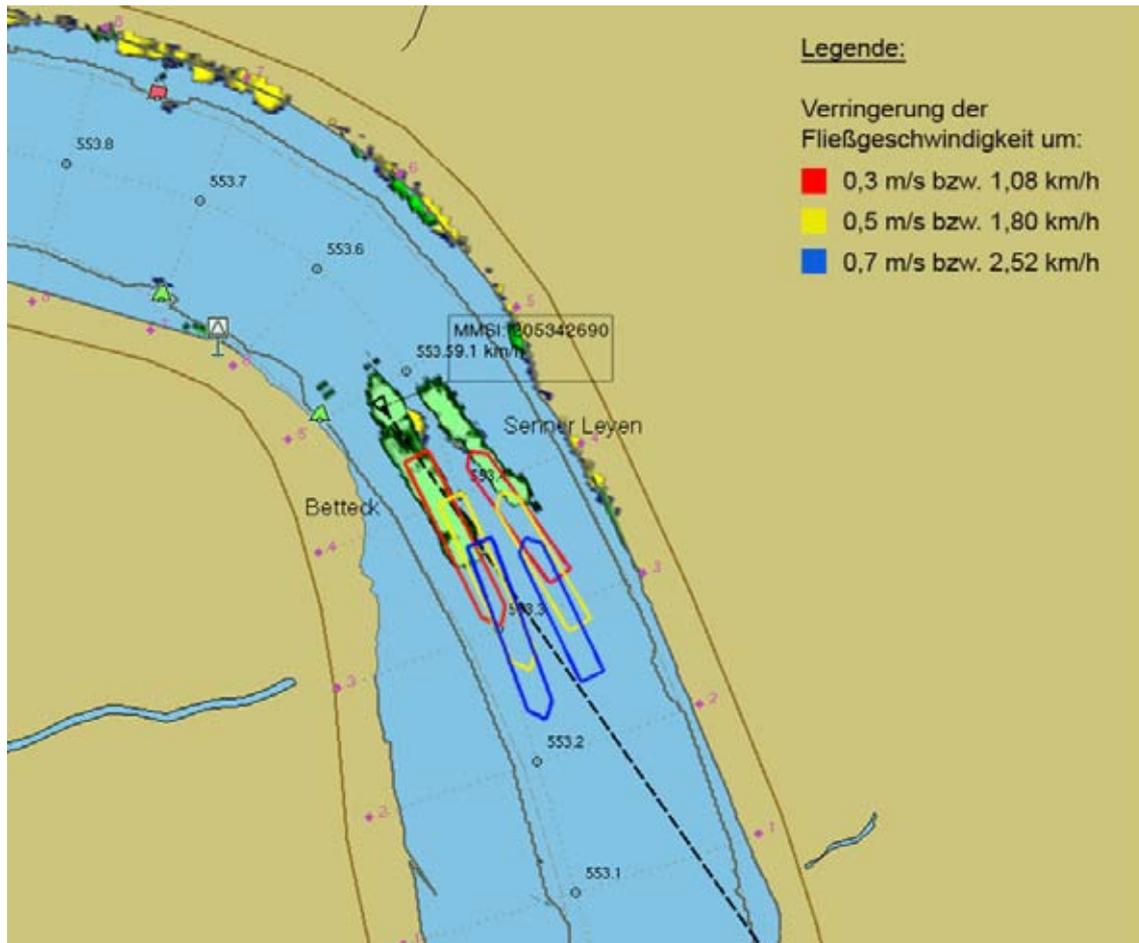
Abbildung 5-19: Potentielle Verschiebung der Begegnung am „Betteck“ nach oberstrom bei einer Verringerung der Fließgeschwindigkeiten um 0,3 m/s (rot), 0,5 m/s (gelb) und 0,7 m/s (blau)

- Bei einer Änderung von 0,3 m/s in der Fließgeschwindigkeit (Pegel Kaub etwa 460 cm), würde die Begegnung etwa 60 m weiter oberstrom stattfinden (rote Schiffssymbole in Abbildung 5-19).
- Bei einer Änderung von 0,5 m/s in der Fließgeschwindigkeit (Pegel Kaub etwa 360 cm), würde die Begegnung etwa 100 m weiter oberstrom stattfinden (gelbe Schiffssymbole in Abbildung 5-19).
- Bei einer Änderung von 0,7 m/s in der Fließgeschwindigkeit (Pegel Kaub etwa 260 cm), würde die Begegnung etwa 135 m weiter oberstrom stattfinden (blaue Schiffssymbole in Abbildung 5-19).

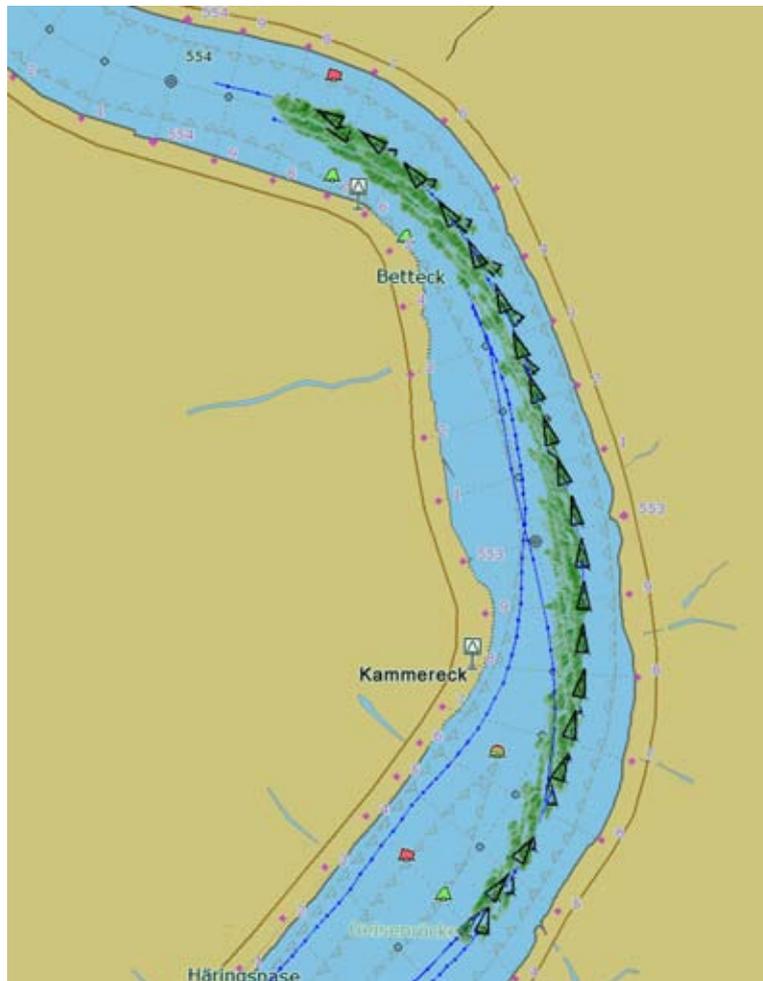
Abbildung 5-20: Fahrspuren zu Tal fahrender GMS vor der Havarie bei annähernd gleichen Abflussverhältnissen

Insgesamt wurden sechs zu Tal fahrende Schiffe erfasst. Alle Talfahrer passierten die grüne Fahrinnenbegrenzungstonne am „Betteck“ bei Rhein-km 553,5 in einem Abstand zwischen ein bis drei Schiffsbreiten (ca. 10 m bis 30 m). Nach der Durchfahrung der Krümmung befanden sich alle Schiffe in Höhe der roten Fahrinnenbegrenzungstonne, an der sich das Radarbild des TMS „Waldhof“ auflöste, ungefähr in der Mitte der Fahrrinne. Begegnungen am „Betteck“ gab es in diesem Zeitraum nicht.

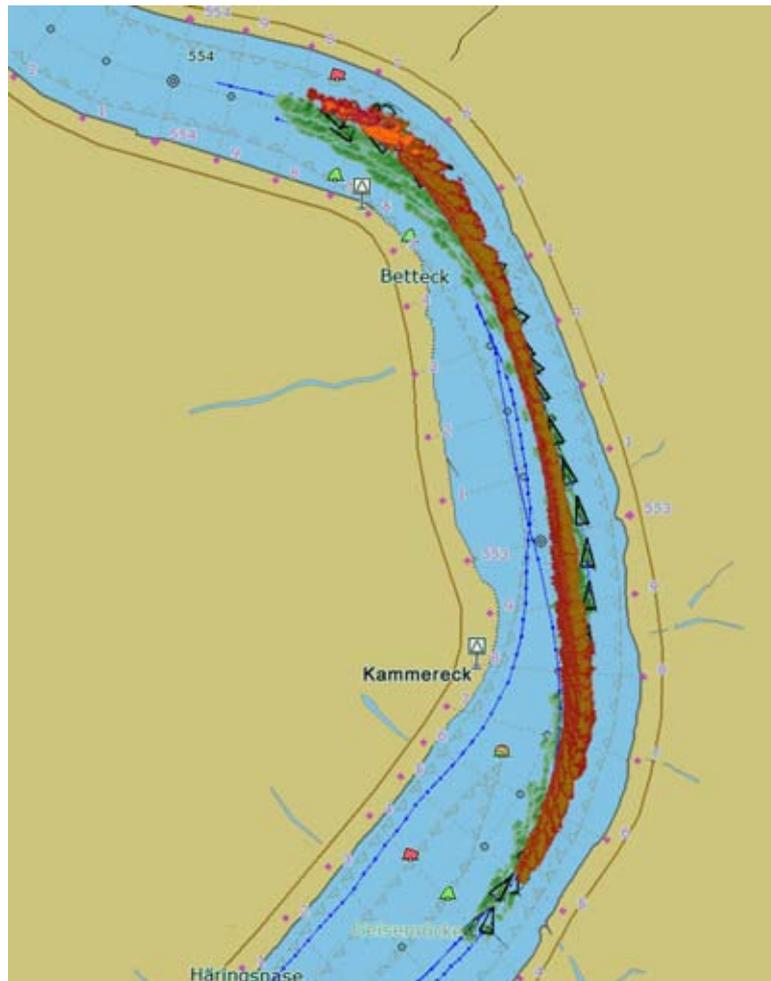
Abbildung 5-21: Fahrspur des TMS „Waldhof“ im Vergleich zu anderen Schiffen annähernd gleicher Größe

Auf die Summe dieser Fahrspuren wurde in Abbildung 5-21 die Fahrspur des TMS „Waldhof“ gelegt. Die Radarechos des Schiffes wurden in der Abbildung rot eingefärbt. Sie enden mit der Auflösung des Radarbildes in Höhe der roten Fahrinnenbegrenzungstonne bei Rhein-km 553,75.

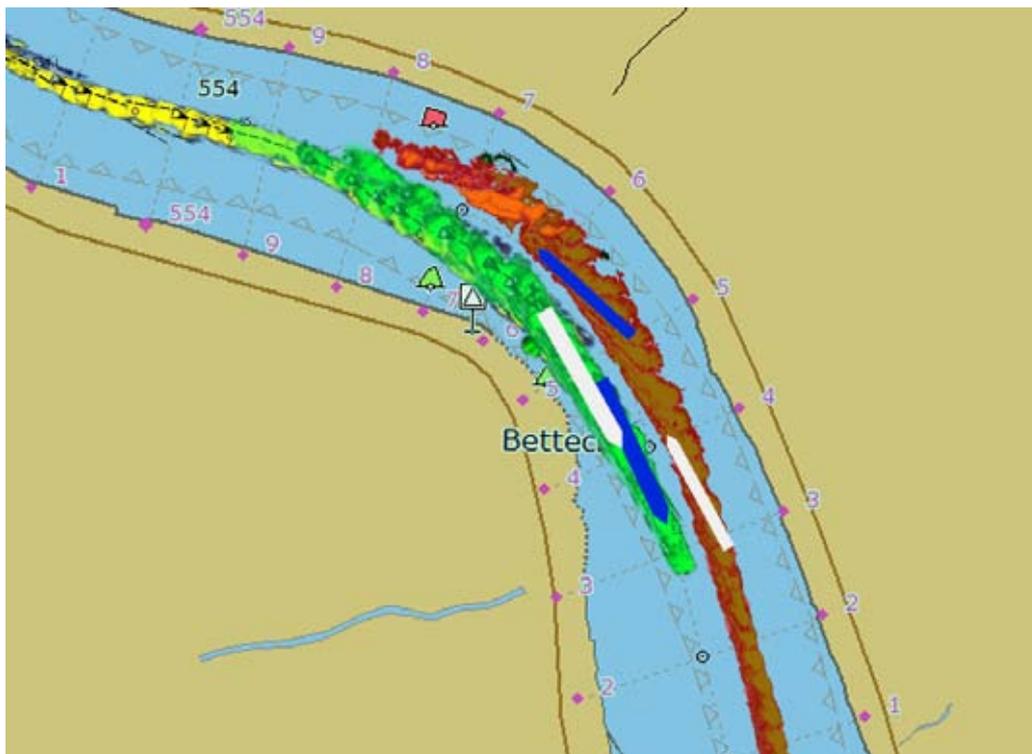
Abbildung 5-22: Fahrspuren der Begegnung des TMS „Waldhof“ mit dem GMS „Acropolis“

Für die Beurteilung der eigentlichen Begegnung wurden aus den Radaraufzeichnungen für die Bewegung der beiden Schiffe Schleppkurven erzeugt (Abbildung 5-22). Die Schleppkurve des TMS „Waldhof“ ist rot eingefärbt und die des GMS „Acropolis“ grün. Die Schiffspeditionen zu Beginn der Begegnung (Bug an Bug) sind weiß und die zum Ende der Begegnung (Heck an Heck) sind blau eingetragen.

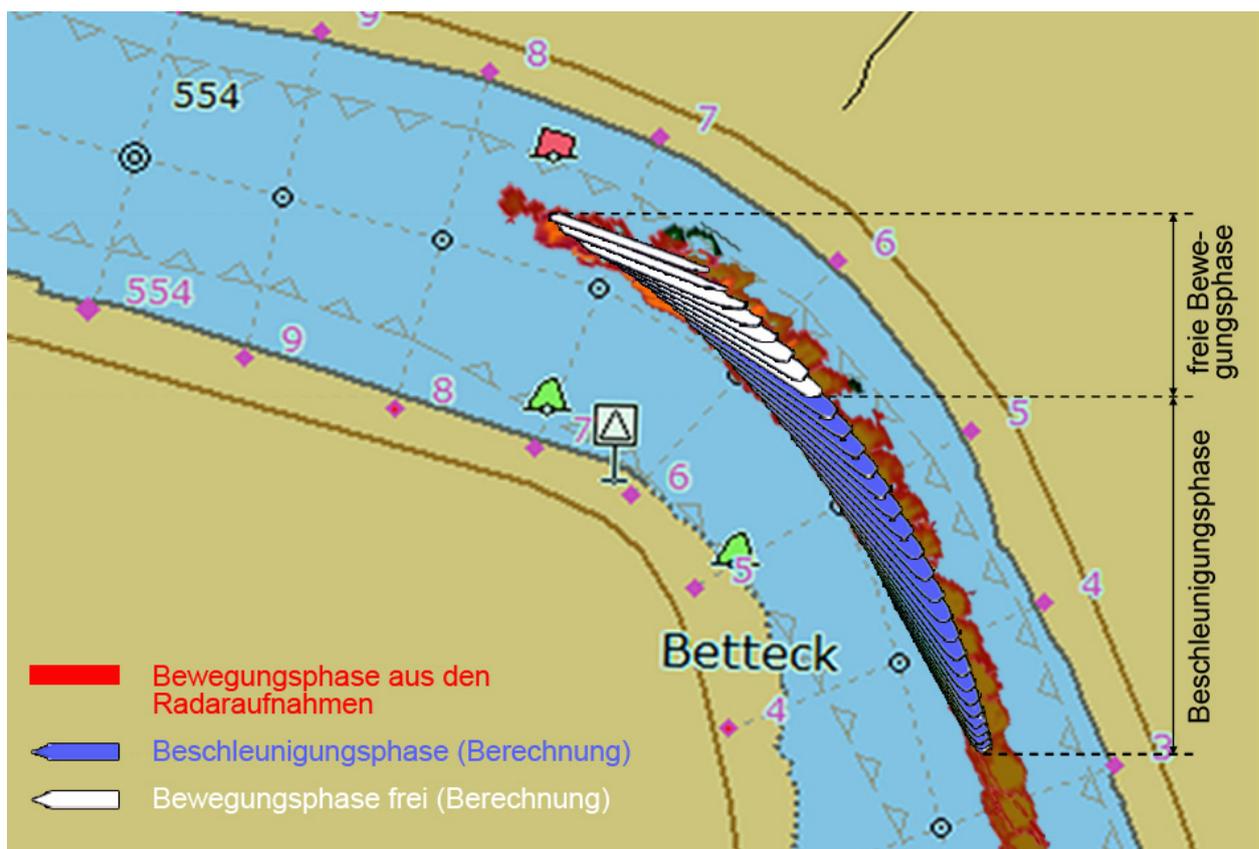
Abbildung 5-47: Bewegungsphasen des TMS „Waldhof“ aus der Berechnung und aus den Radaraufnahmen

Um zu überprüfen, ob die Orte aus der Berechnung der Bewegung mit den aus den Radaraufnahmen ermittelten Orten des TMS „Waldhof“ übereinstimmen, wurden die Bewegungsphasen der Berechnung mit den Radaraufnahmen des Fahrzeugs überlagert (Abbildung 5-47). Die Bewegungsphasen des TMS „Waldhof“ aus den Radaraufnahmen sind rot dargestellt. Die Bewegungsphasen aus der Berechnung sind blau (Beschleunigungsphase) bzw. weiß (freie Bewegungsphase) abgebildet. Die einer Radarstation zugewandte Kante eines Ziels wird bzgl. der Entfernung zur Radarstation richtig dargestellt. Im vorliegenden Fall ist das die Backbordseite des TMS „Waldhof“. Die linke Begrenzung beider Phasenaufnahmen zeigt die Übereinstimmung zwischen den aus den Radaraufnahmen ermittelten Orten des Tankschiffes mit den Orten aus der Berechnung.

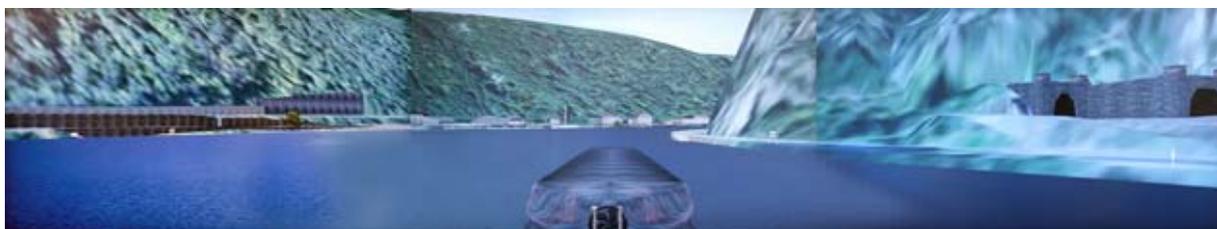
Um die Ergebnisse aus den Untersuchungen zur Kenterung des TMS „Waldhof“ zu untermauern, wurde das Geschehen vom Kentern des TMS „Waldhof“ bis zur Kollision mit dem TMS „Theodorus Johan“ auf dem Schiffsführungssimulator nachgestellt. Für diese Simulationen wurde ein Eigenschiff mit den entsprechenden fahrdynamischen Parametern des gekenterten TMS „Waldhof“ sowie ein Sichtmodell des umgeschlagenen Schiffes erstellt (Abbildung 5-55).

Abbildung 5-55: Sichtmodell des gekenterten und zu Tal treibenden TMS „Waldhof“ bei Rhein-km 554 am Schiffsführungssimulator der BAW

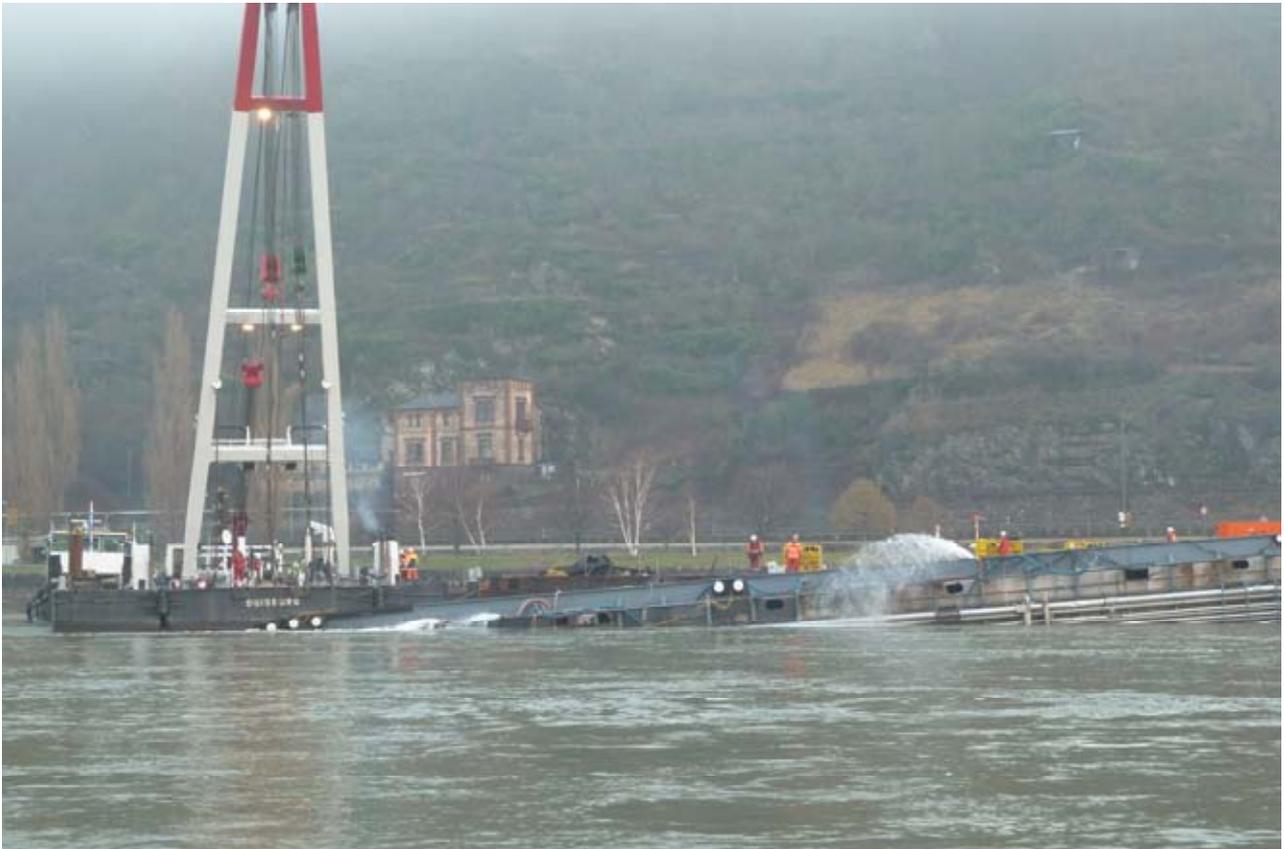
Abbildung 1: Bergung des TMS „Waldhof“ - 13.2.2011

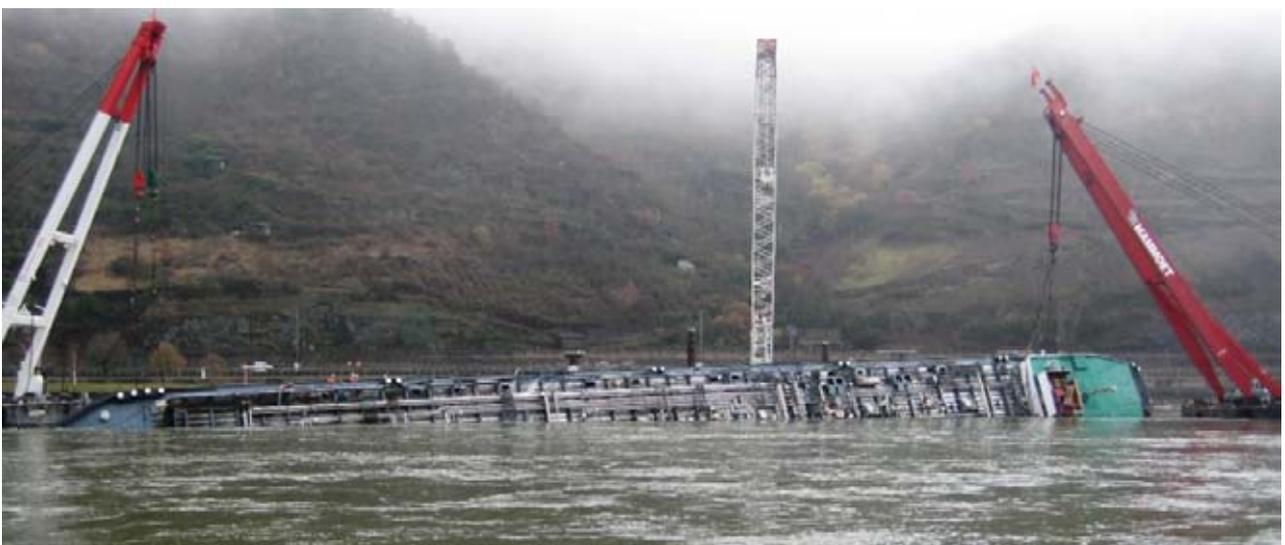
Abbildung 2: Bergung des TMS „Waldhof“ - 13.2.2011

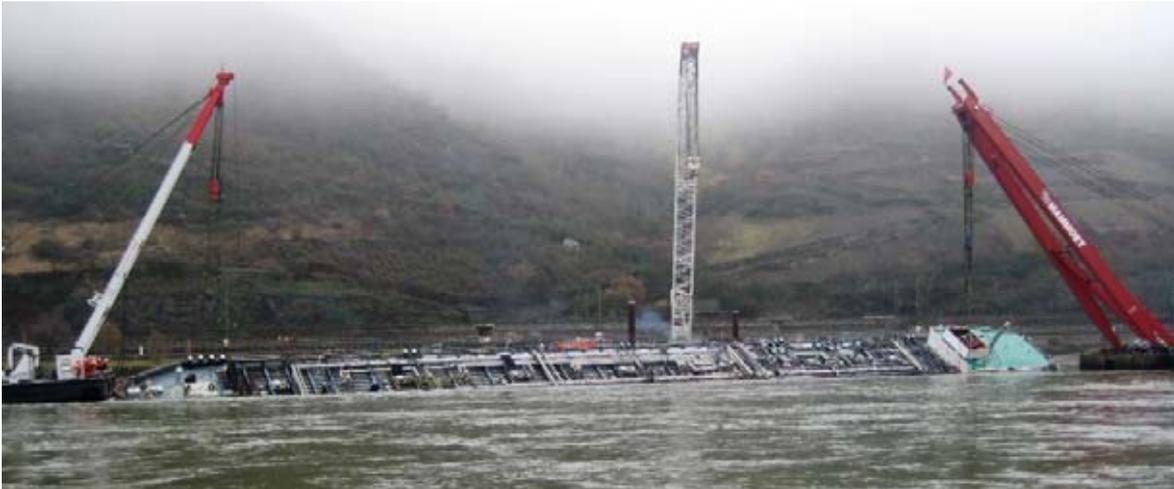
Abbildung 3: Bergung des TMS „Waldhof“ - 13.2.2011

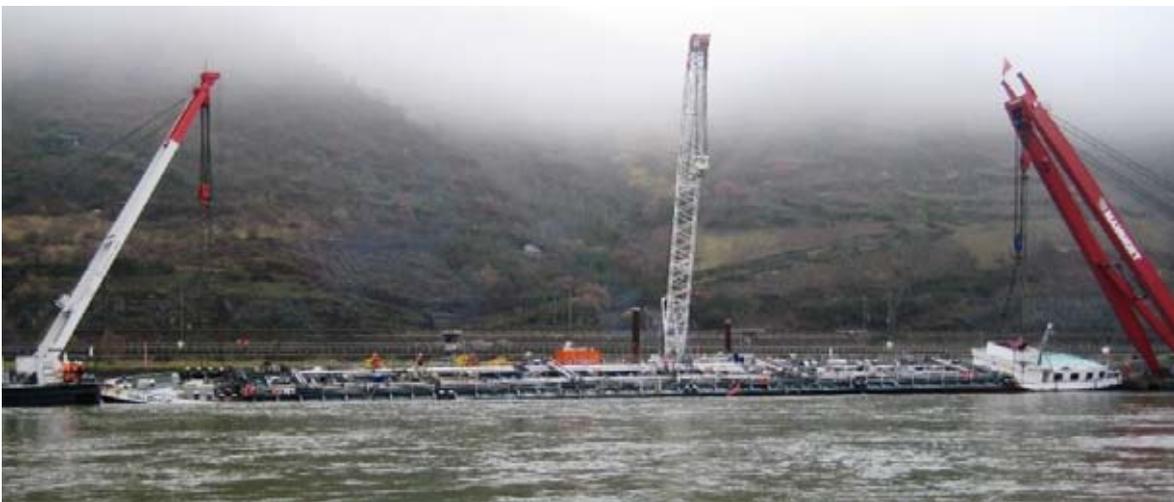
Abbildung 4: Bergung des TMS „Waldhof“ - 13.2.2011

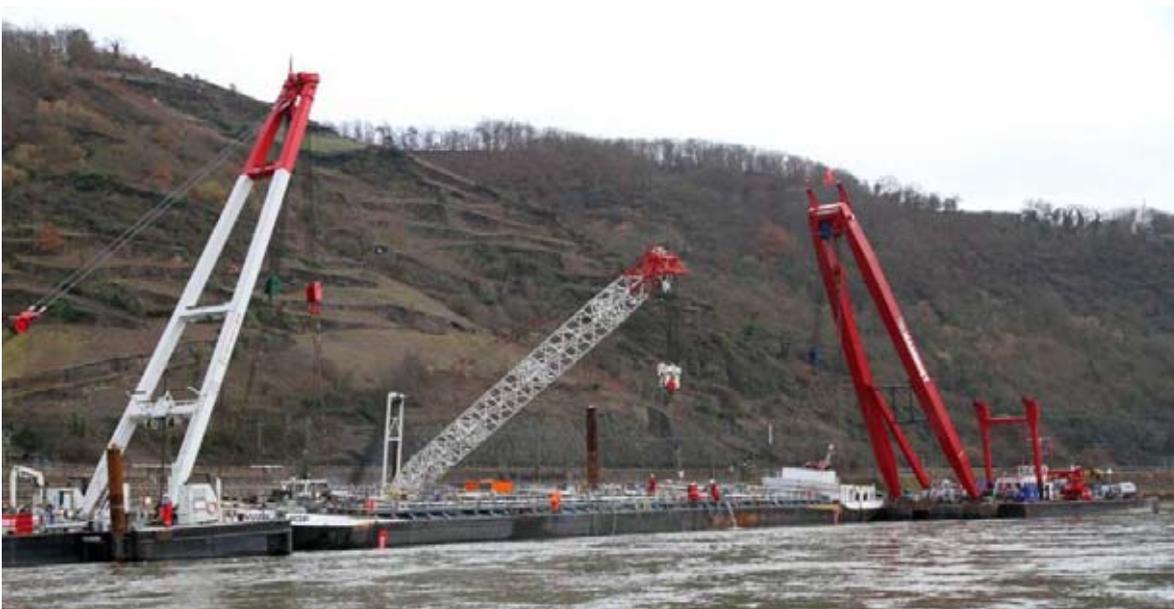
Abbildung 5: Bergung des TMS „Waldhof“ - 13.2.2011

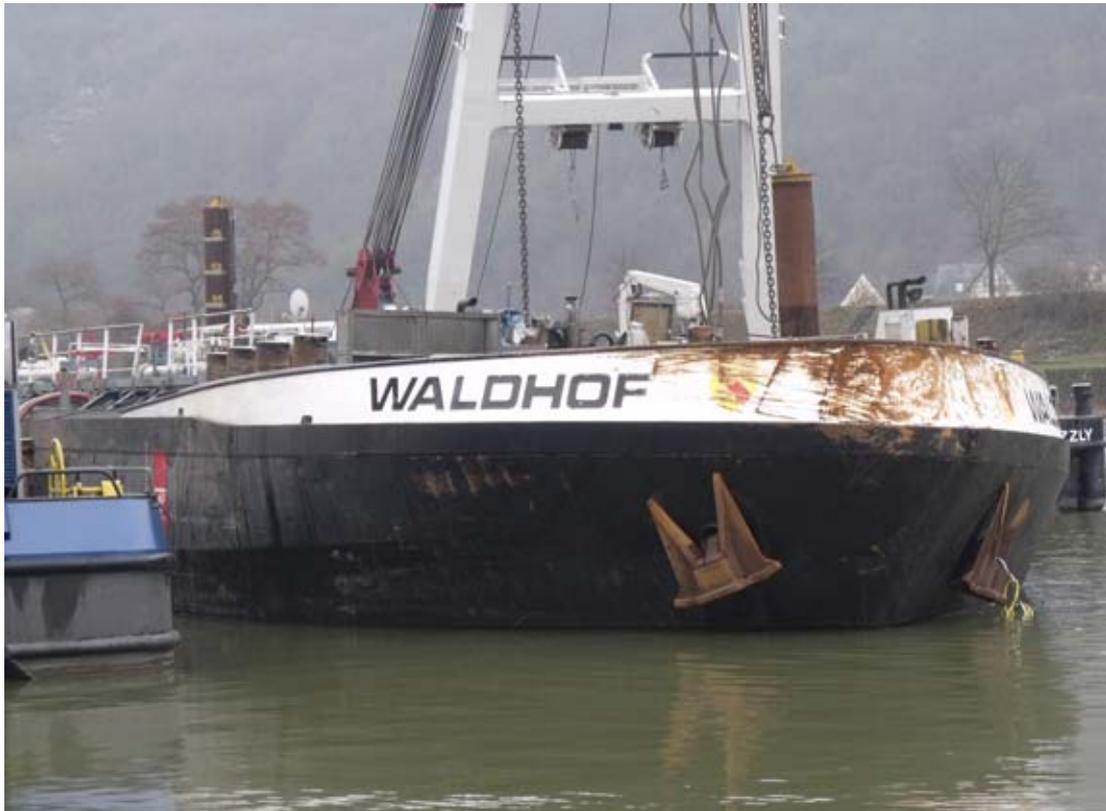
Abbildung 6: Bug und Schanzkleid des TMS „Waldhof“ - 15.2.2011

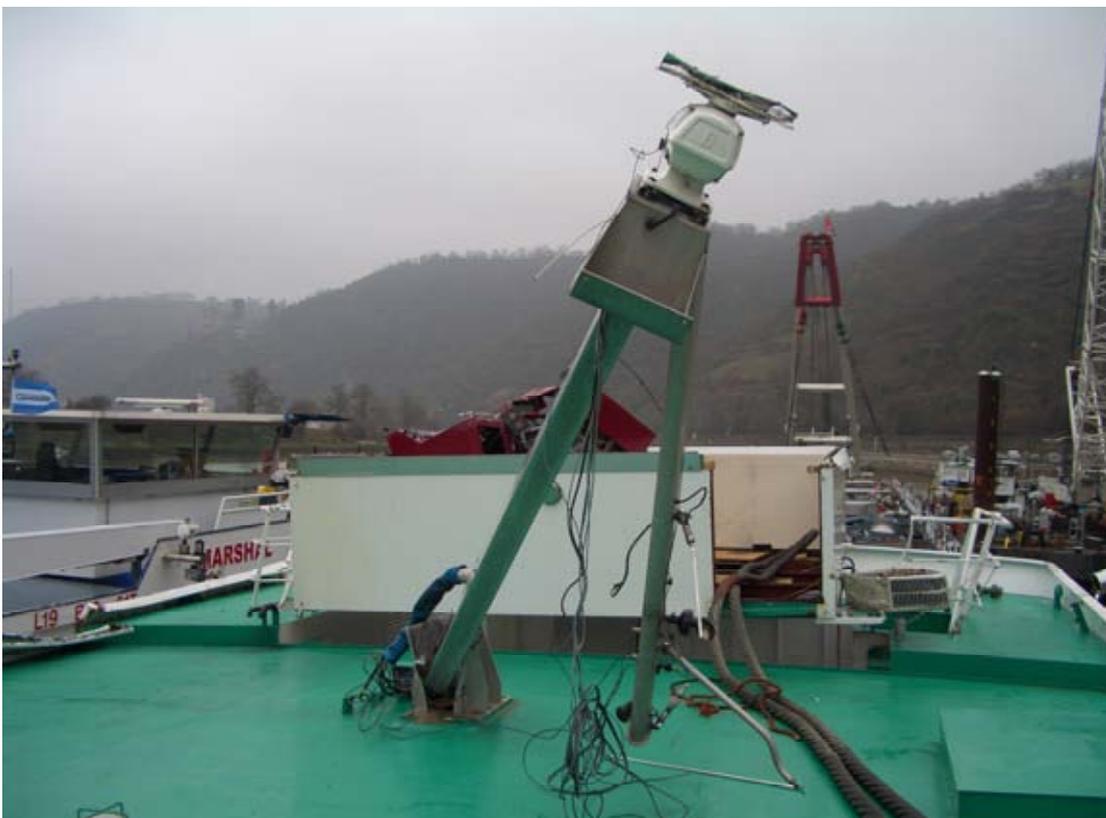
Abbildung 7: Beschädigter Radarmast und Steuerhaus - 15.2.2011

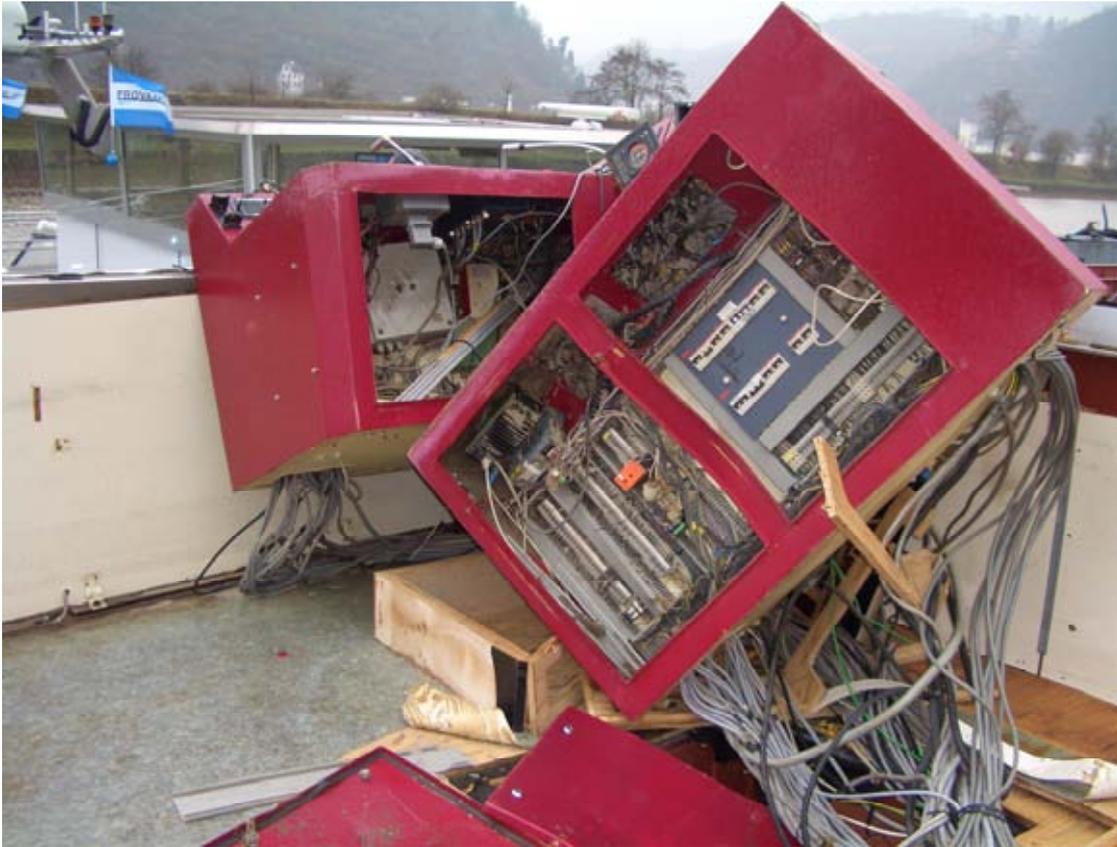
Abbildung 8: Zerstörter Steuerstand - 15.2.2011

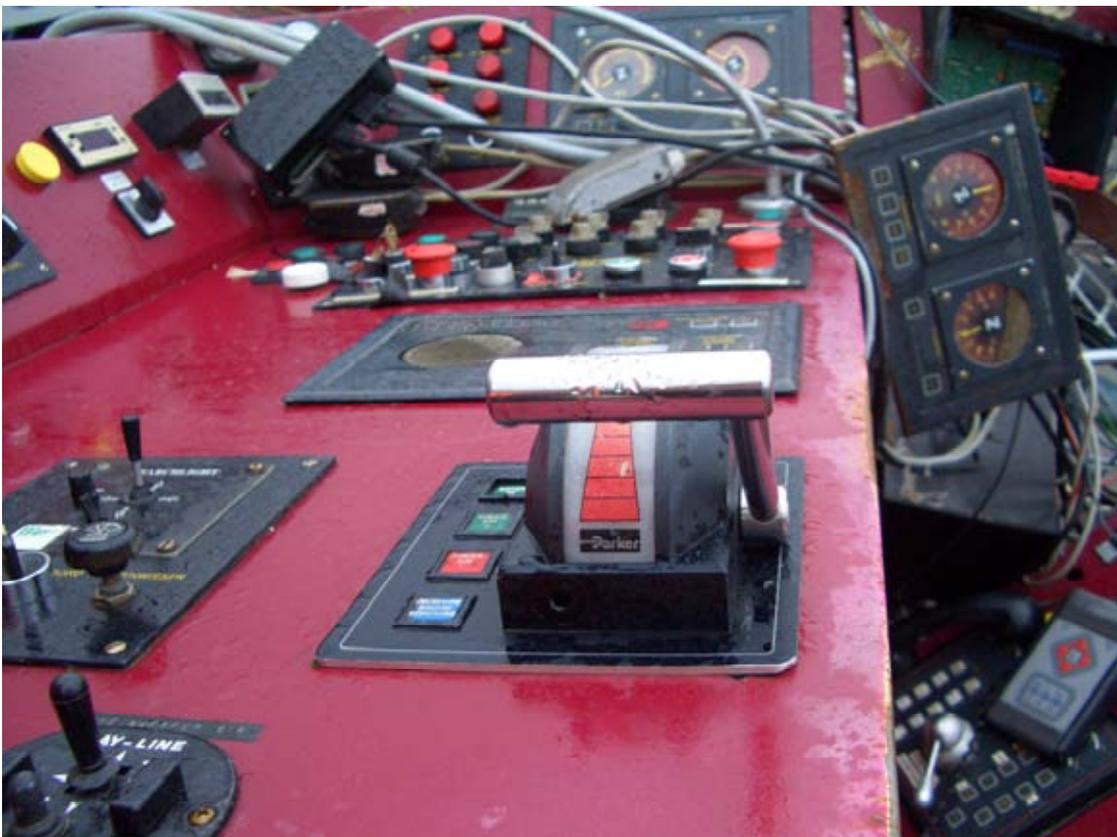
Abbildung 9: Detailaufnahme Steuerpult und Fahrhebel - 15.2.2011

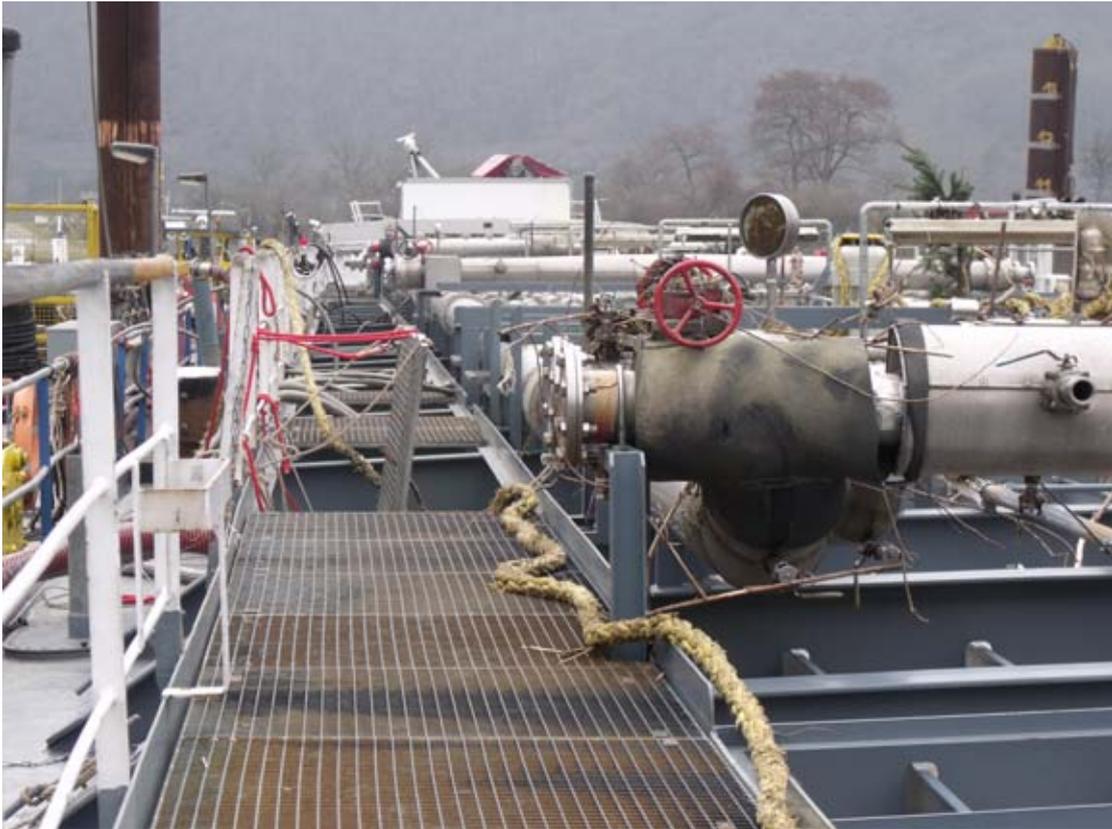
Abbildung 10: Deck des TMS „Waldhof“ (Blick nach achtern) - 15.2.2011

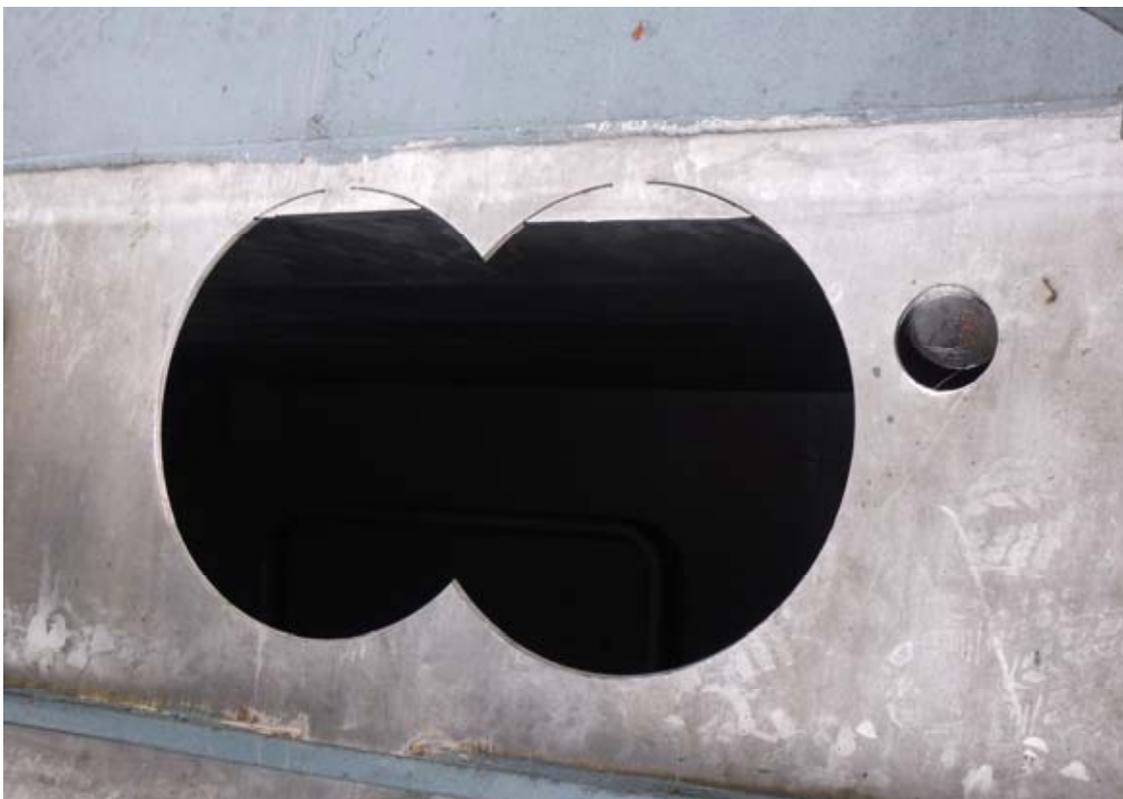
Abbildung 11: Im Zuge der Bergungsmaßnahmen in die Ladetanks geschnittene Öffnungen - 15.2.2011

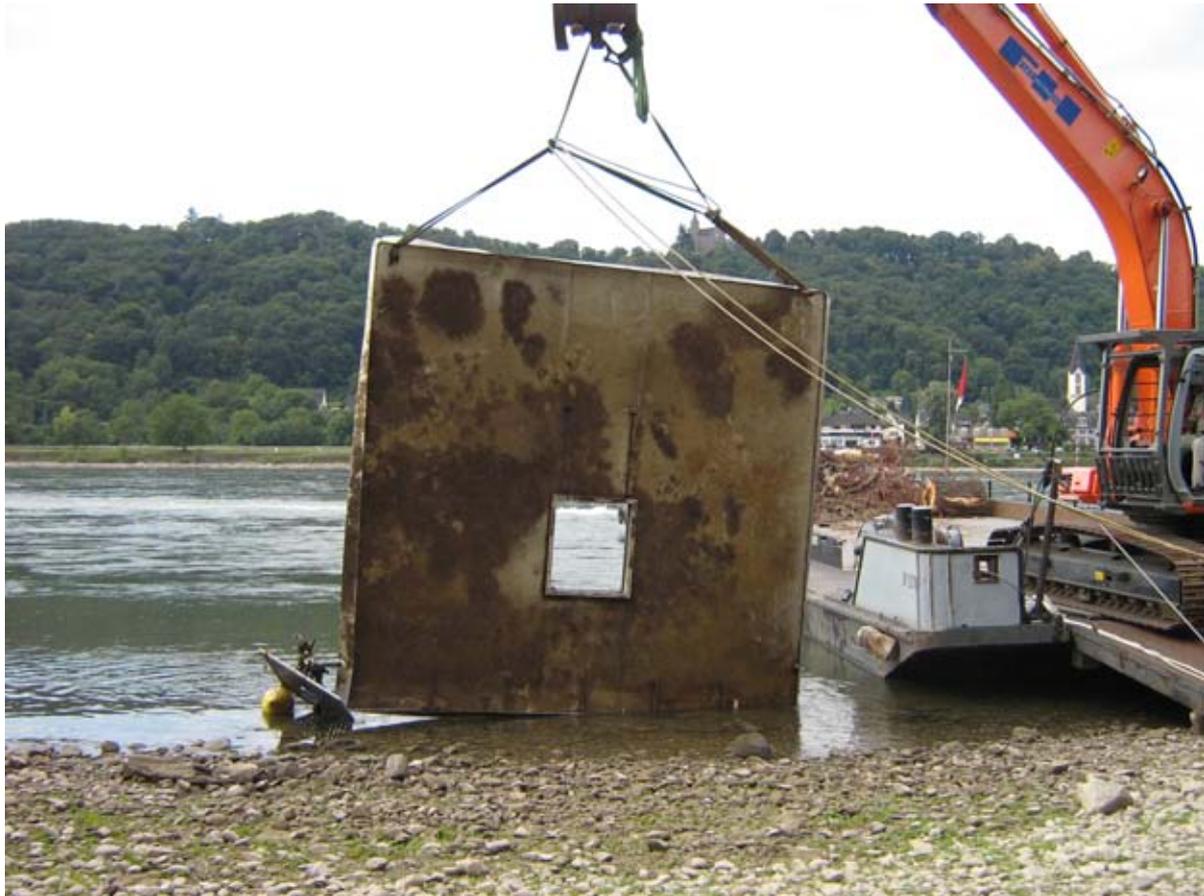
⁴ das (vermutliche) Steuerhausdach des TMS „Waldhof“ wurde am 24.08.2012 bei Rhein-km 575,6 (linkes Ufer) gefunden und am 29.08.2012 geborgen (siehe Abbildung 12 der Anlage 7)

Abbildung 12: Bergung des (vermutlichen) Steuerhausdaches des TMS „Waldhof“ bei Rhein-km 575,6 am 29.8.2012

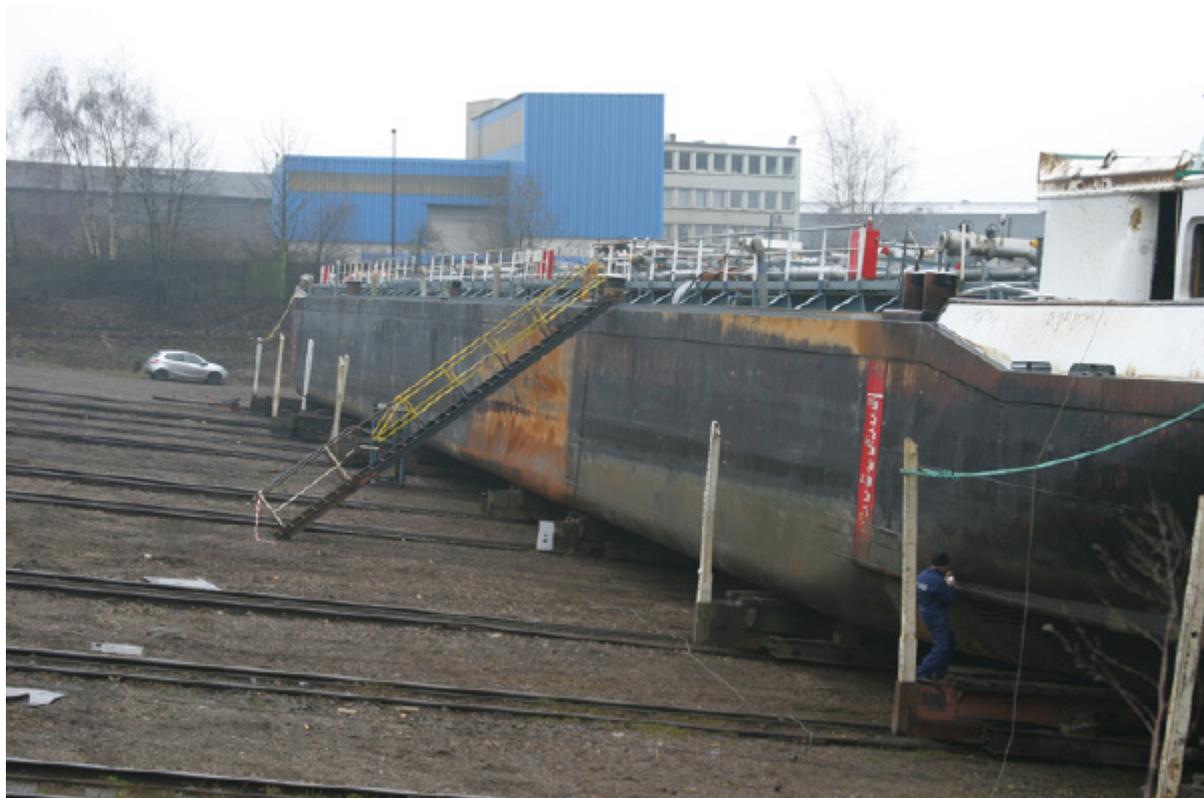
- Die Backbordseite ist zwischen den Spanten 68 und 80 großräumig auf einer Fläche von ca. 9 m x 4 m und einer Tiefe von ca. 80 cm eingedrückt (Abbildungen 13, 14 und 15 der Anlage 7). Der Schaden ist dort aufgetreten, weil das Schiff in diesem Bereich längere Zeit bis zur Bergung mit seiner Backbordseite auf Grund lag;

Abbildung 13: Backbordseite des TMS „Waldhof“ auf der Helling - 25.2.2011

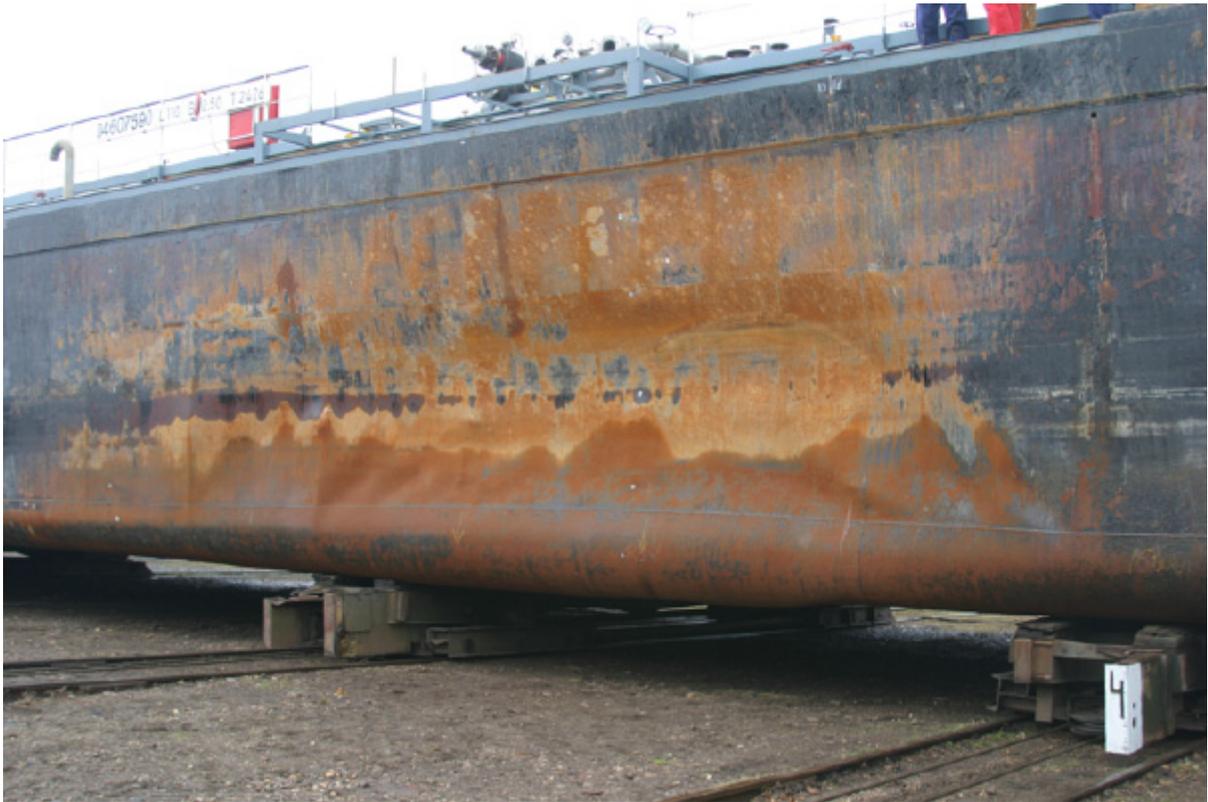
Abbildung 14: Backbordseite des TMS „Waldhof“ mit großflächiger Einbeulung - 25.2.2011
