Bericht

über den Ablauf und die Ursachen der Havarie des
Tankmotorschiffes „Waldhof“ am 13. Januar 2011 auf
dem Mittelrhein (Rhein-km 553,75)

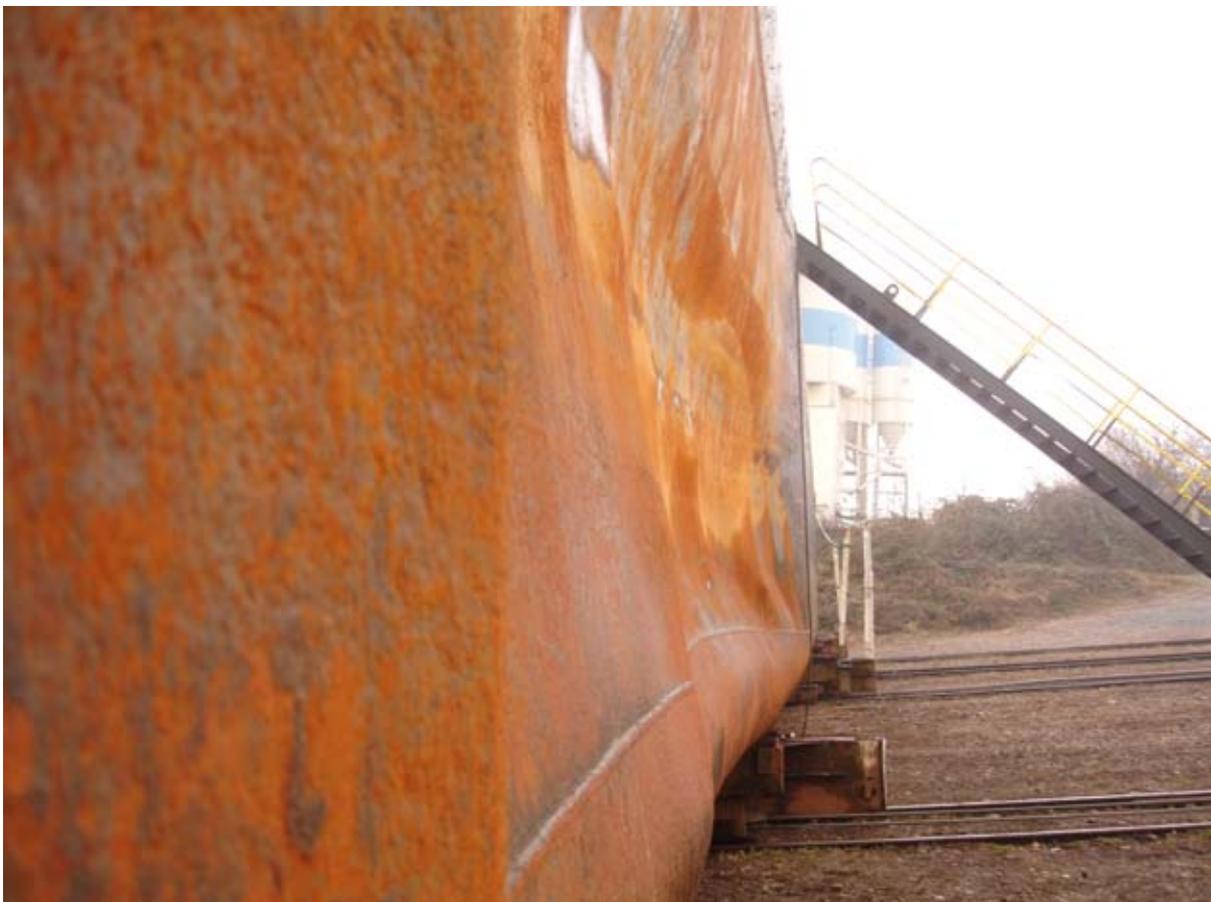
- Die Backbordseite ist zwischen den Spanten 68 und 80 großräumig auf einer Fläche von ca. 9 m x 4 m und einer Tiefe von ca. 80 cm eingedrückt (Abbildungen 13, 14 und 15 der Anlage 7). Der Schaden ist dort aufgetreten, weil das Schiff in diesem Bereich längere Zeit bis zur Bergung mit seiner Backbordseite auf Grund lag;

Abbildung 15: Backbordseite des TMS „Waldhof“ mit großflächiger Einbeulung - 25.2.2011

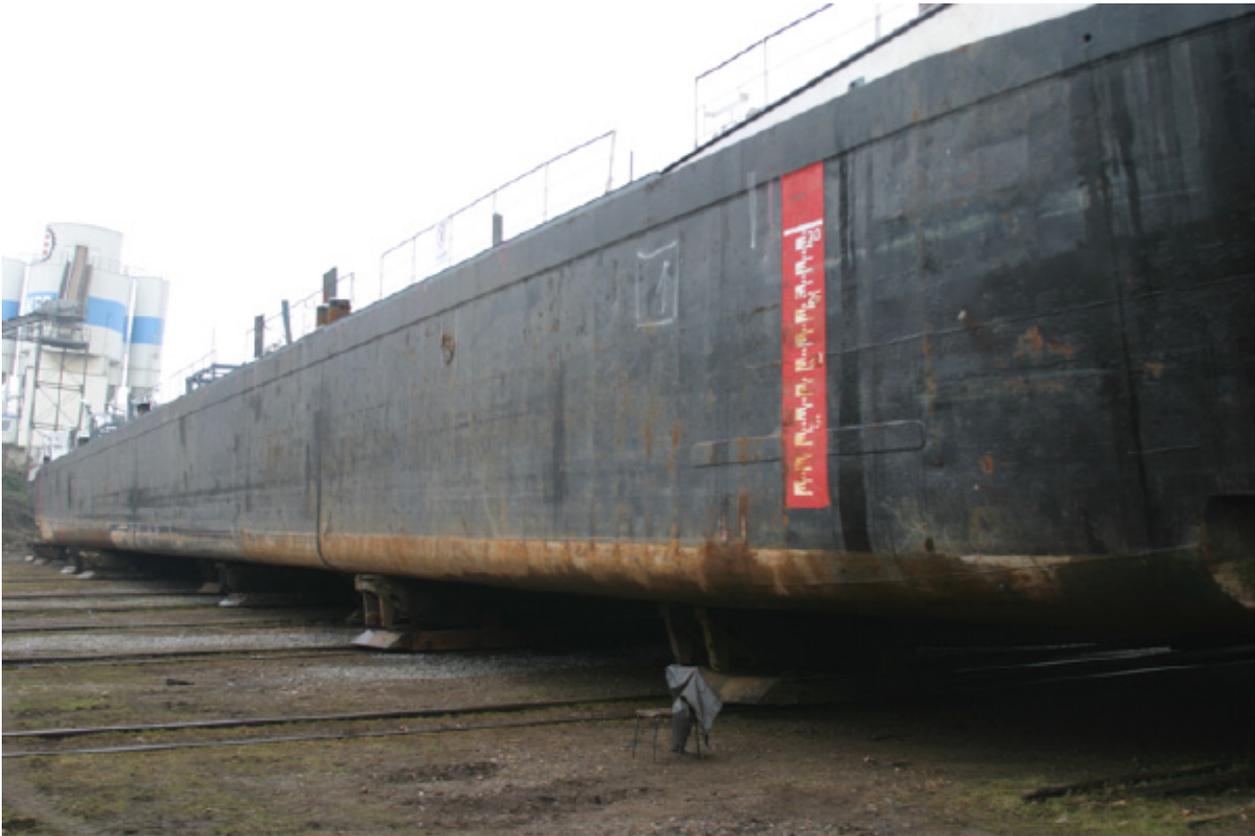
- Die Ruderblätter, der Propeller sowie die Düse waren intakt und ohne sichtbare Beschädigungen (Abbildung 19 der Anlage 7);
- Der Außenboden, die Außenhaut und die Kimm auf der Steuerbordseite einschließlich der Eichmarkierungen waren intakt (Abbildungen 16, 17 und 18 der Anlage 7);

Abbildung 16: Steuerbordseite des TMS „Waldhof“ - 25.2.2011

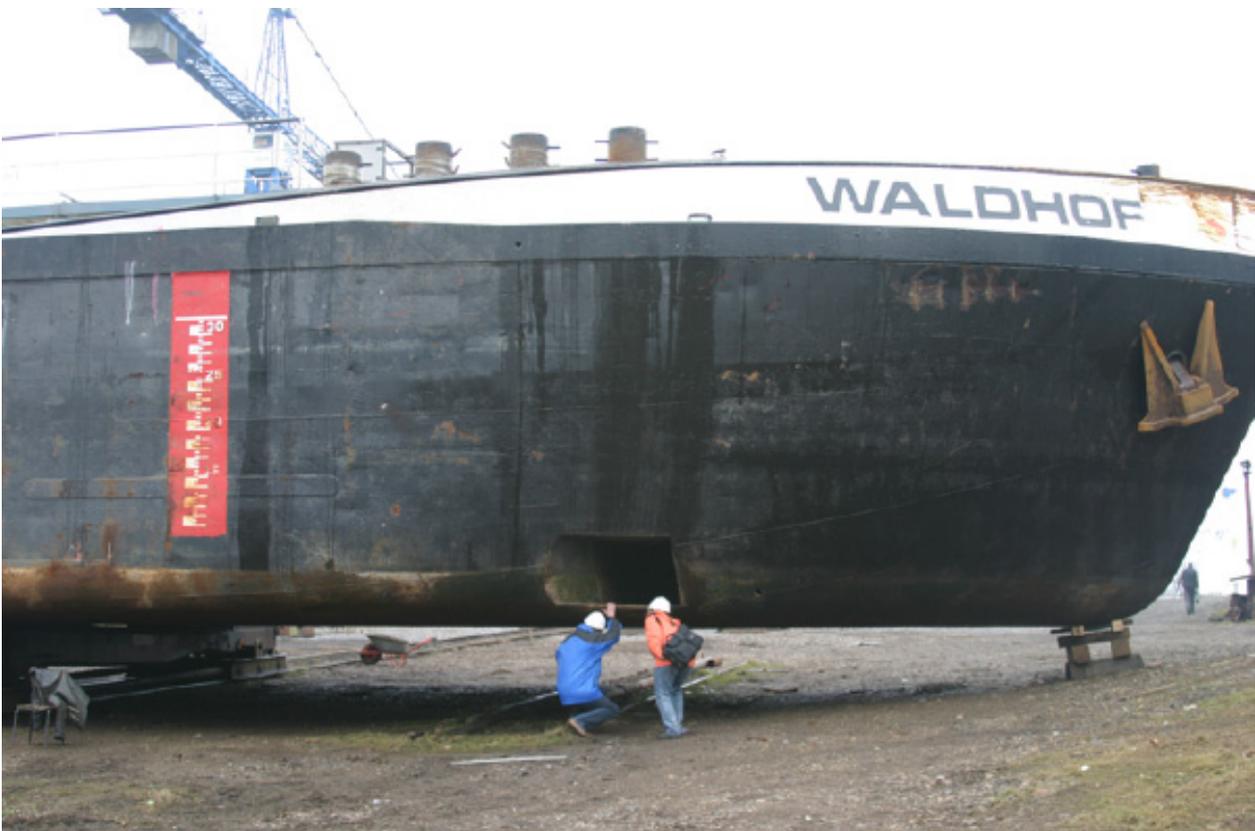
- Die Untersuchung des Bugbereichs hat ergeben, dass es bis auf einige Beulen, die aus dem Betrieb des Schiffes resultieren, keine Beschädigungen gibt. Außerdem gibt es weder Durchbrüche, noch Risse (Abbildung 17 der Anlage 7);

Abbildung 17: Steuerbordseite des TMS „Waldhof“ im Bereich des Bugs - 25.2.2011

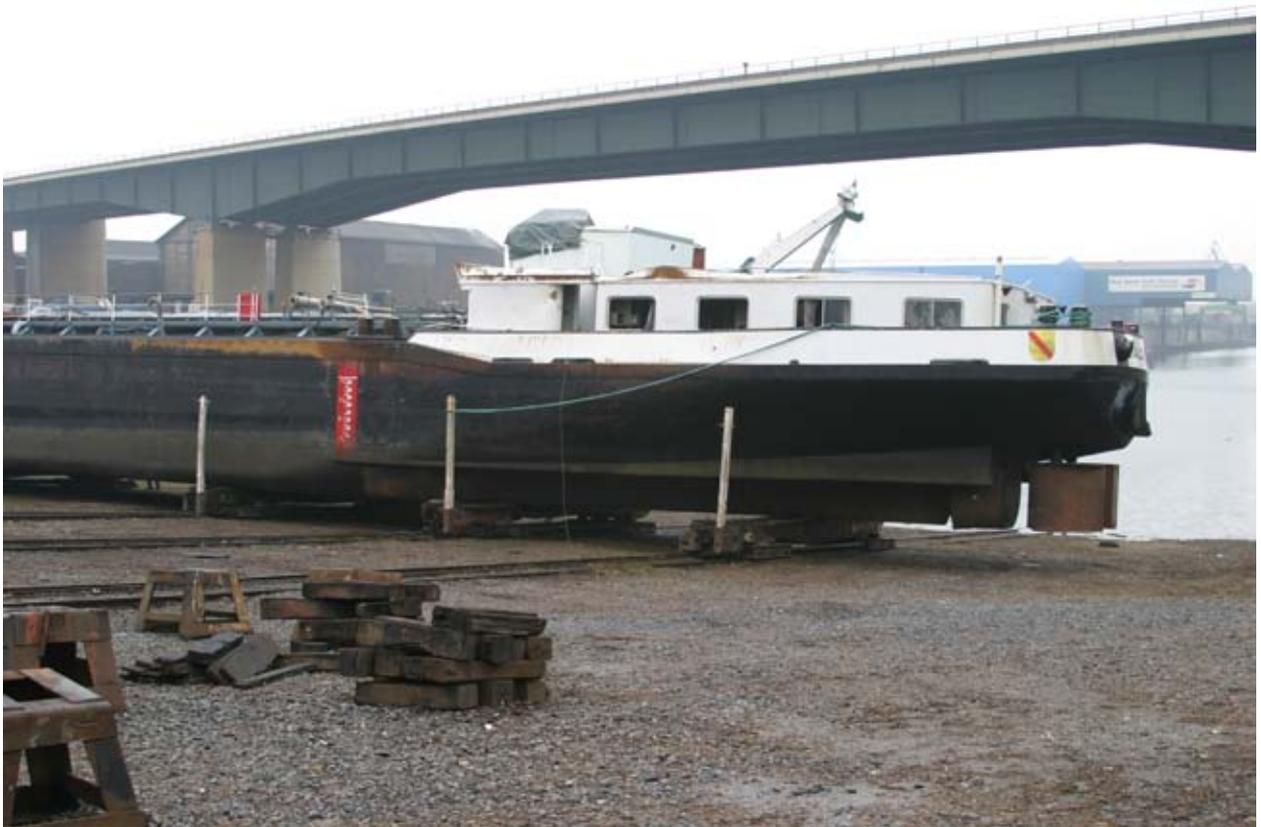
Abbildung 18: Heck des TMS „Waldhof“ - 25.2.2011

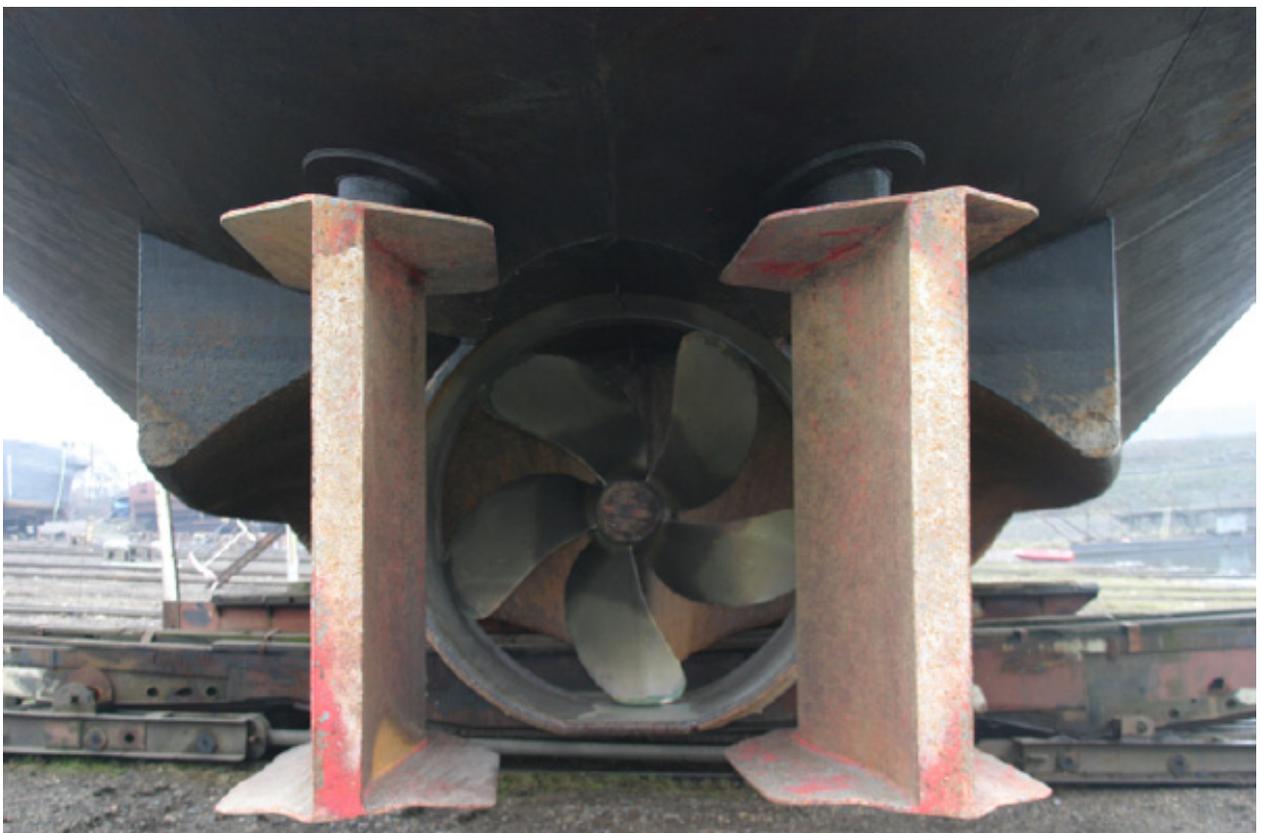
Abbildung 19: Ruderblätter und Propeller mit Kortdüse - 25.2.2011

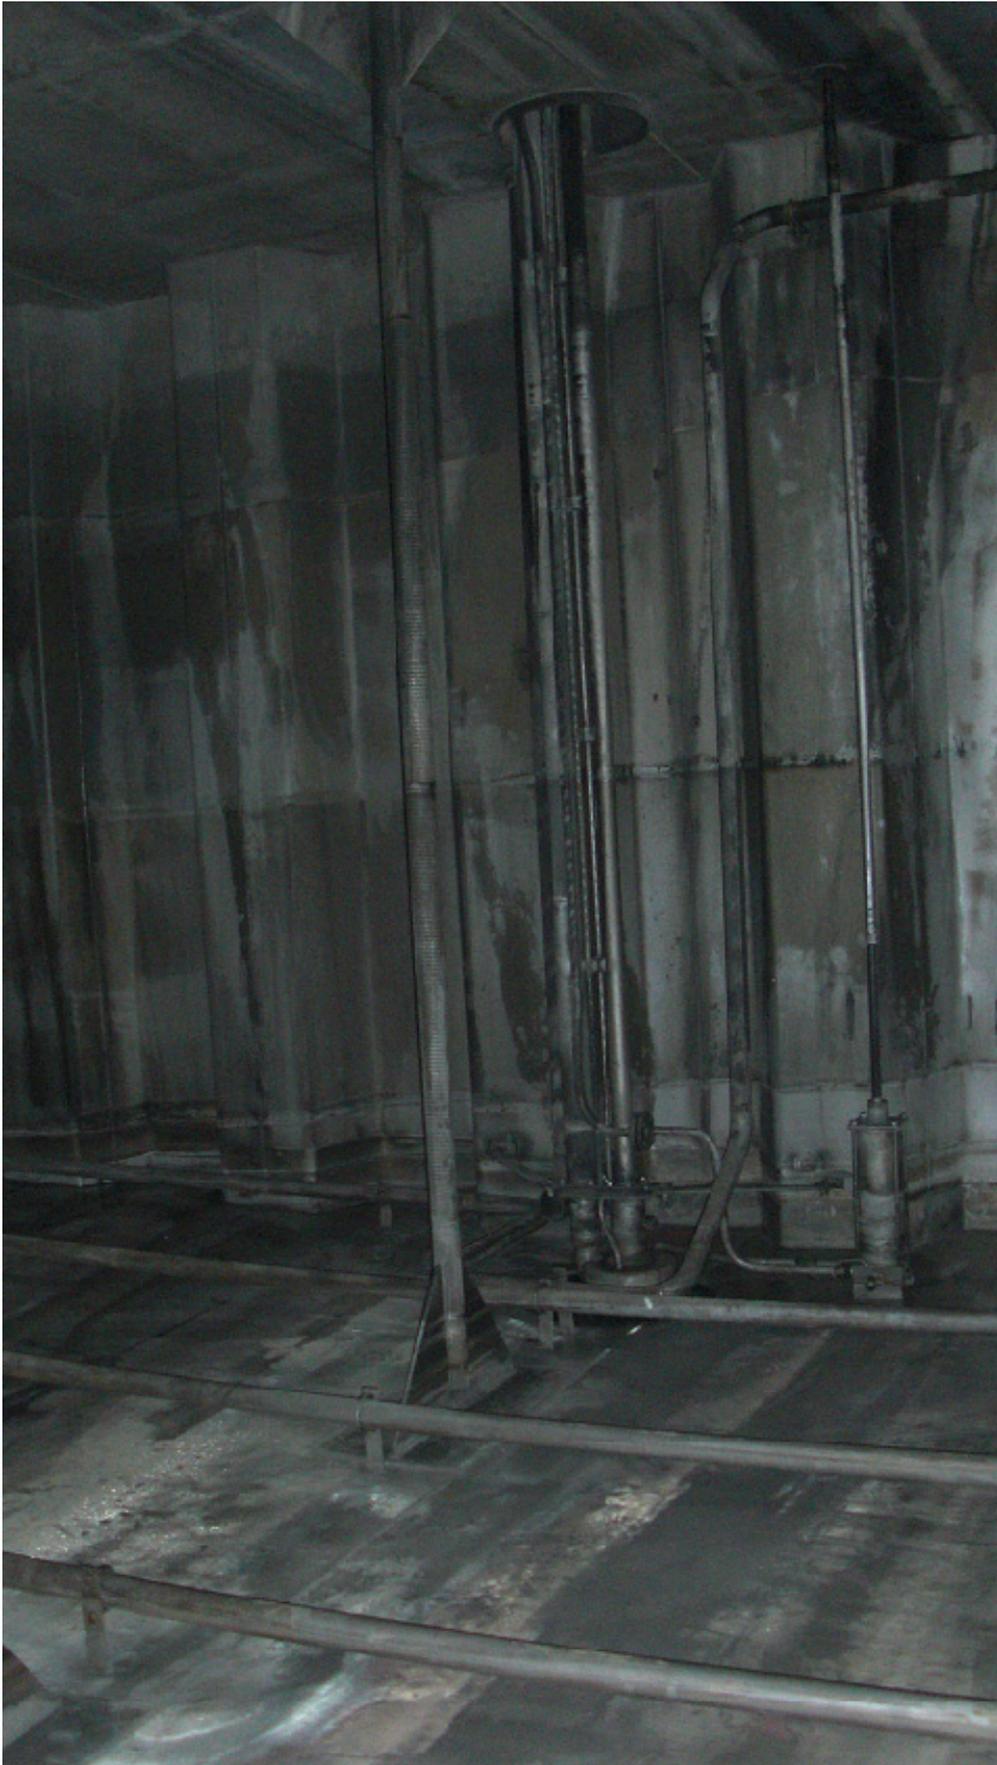
- Alle Ladetanks wurden von innen besichtigt. Dabei konnten keine Feststellungen getroffen werden, die auf eine Undichtigkeit der Ladetanks hingedeutet hätten (Abbildung 20 der Anlage 7);

Abbildung 20: Innenaufnahme Ladetank - 25.2.2011

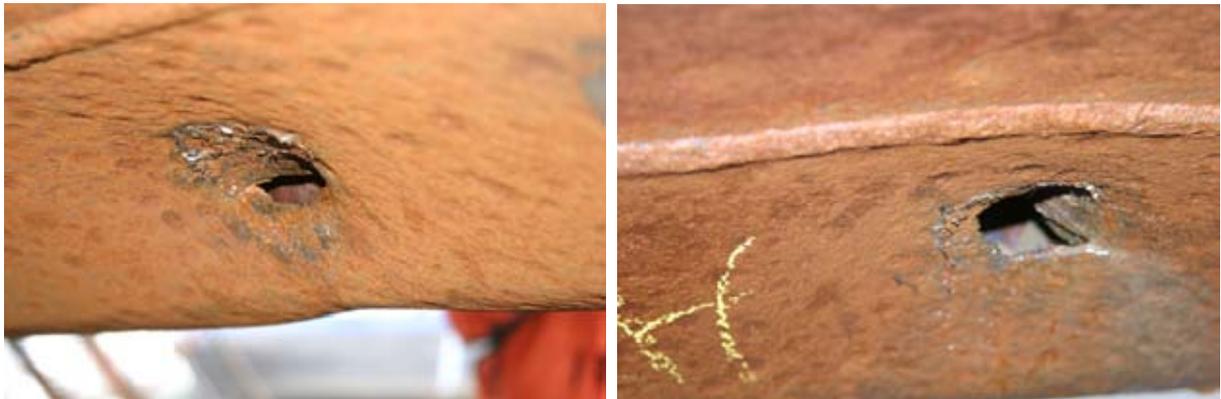
Abbildungen 21 und 22: Löcher (\varnothing ca. 4 cm bis 6 cm) in der Backbordkimm - Ballasttank 5 - 25.2.2011

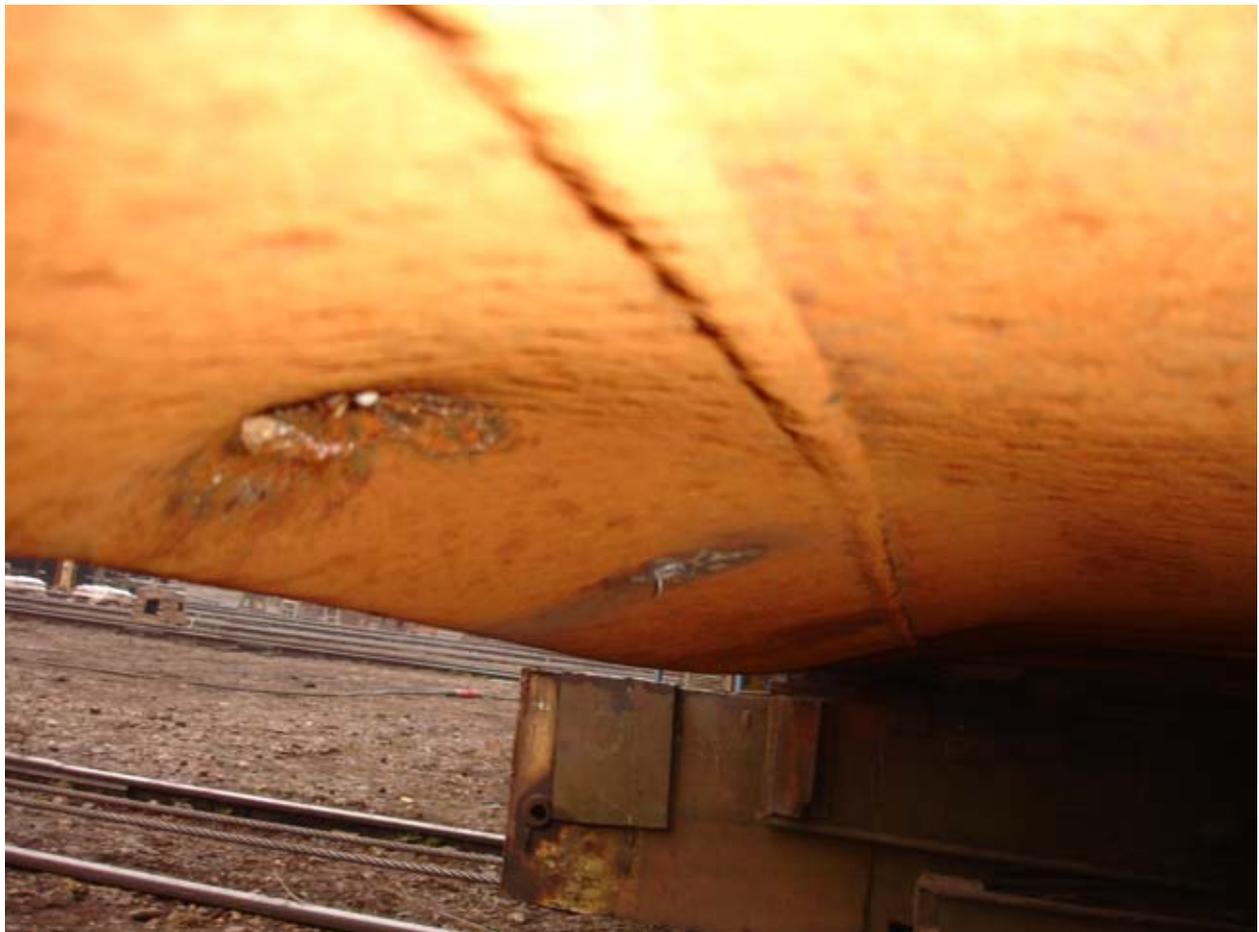
Um zu klären, wie die Löcher in der Backbordkimm entstanden sind, bzw. ob sie schon vor der Havarie vorhanden und für die Kenterung der „Waldhof“ (mit-) ursächlich waren, sollte eine materialtechnische Untersuchung der Stahlbleche im Bereich der Löcher durchgeführt werden. Eine derartige Untersuchung hätte die Möglichkeit eröffnet, den ungefähren Zeitpunkt der Beschädigung festzustellen und damit Rückschlüsse auf die (Mit-) Ursächlichkeit für die Havarie zu erzielen. Zum Zeitpunkt der Anforderung der entsprechenden Bleche für eine materialtechnische Untersuchung befand sich TMS „Waldhof“ bereits zur Generalüberholung auf einer Werft. Die Schäden an der Backbordkimm waren bereits beseitigt, und die entsprechenden herausgetrennten Bleche mit den Löchern seien auf der Werft nicht mehr auffindbar gewesen. Eine Materialuntersuchung zur exakten Feststellung des Zeitpunkts des Schadenseintritts konnte mithin nicht mehr durchgeführt werden.

Abbildung 23: die beiden Löcher in der Backbordkimm - 25.2.2011

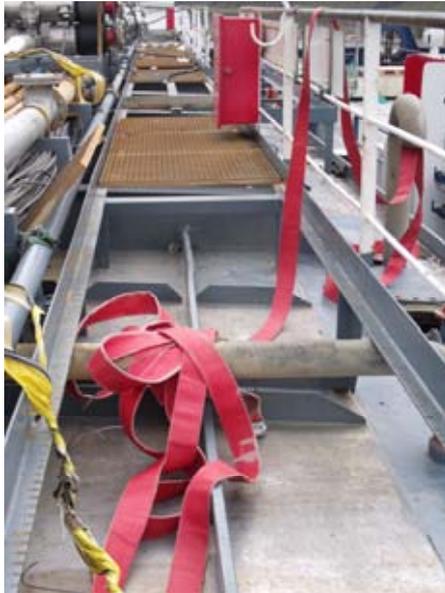
Abbildung 24: Entlüftungsrohr mit Schlauch Ballasttank 5 - Backbordseite - 14.2.2011

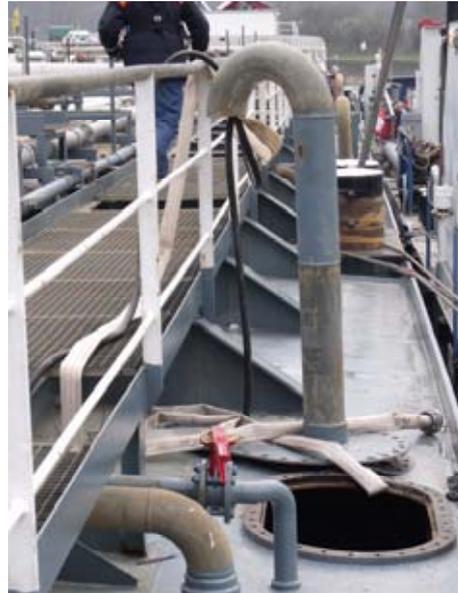
Abbildung 25: Entlüftungsrohr mit Schläuchen Ballasttank 2 - Backbordseite - 14.2.2011

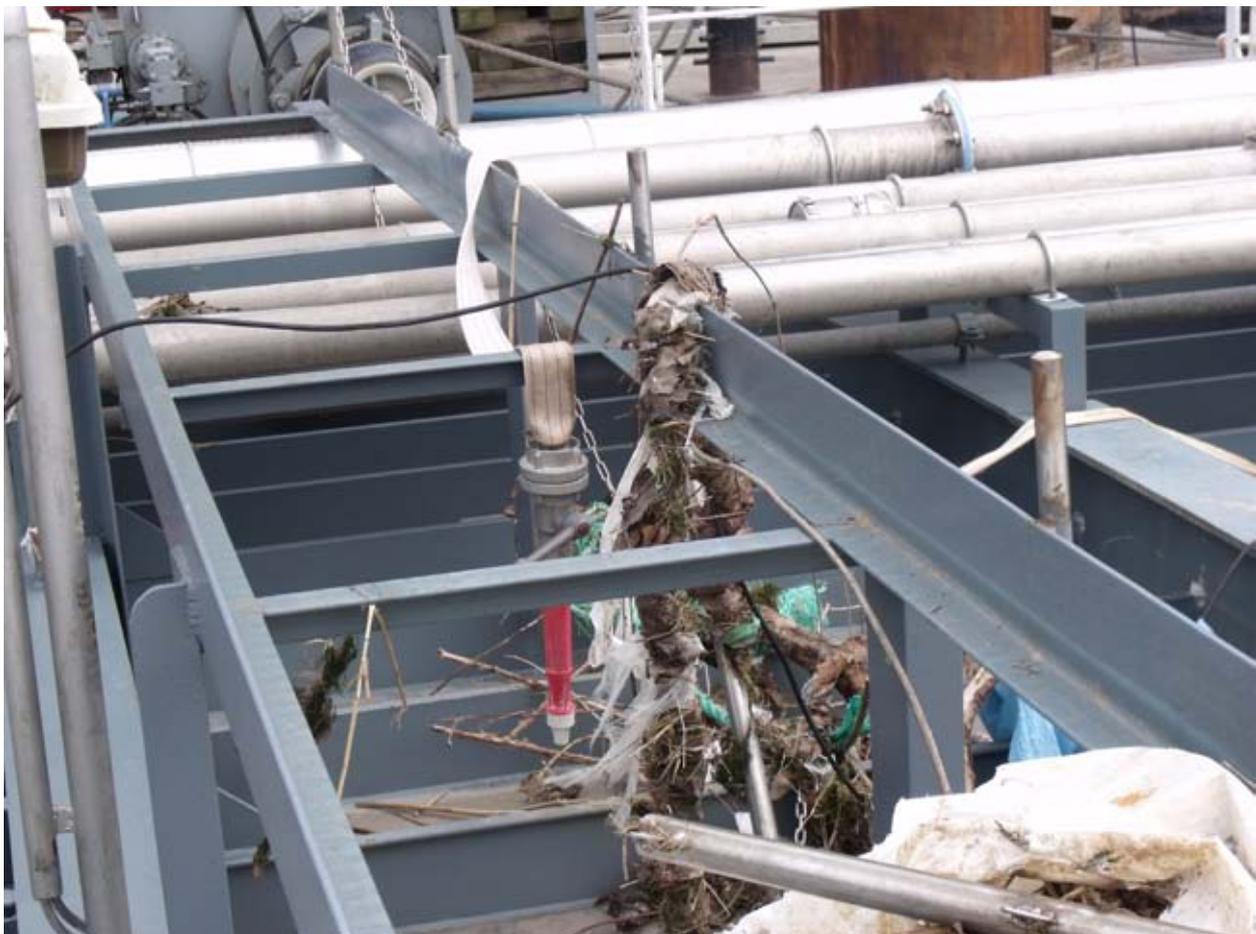
Abbildung 26: Schlauch aus dem Entlüftungsrohr des Ballasttanks 2 - Backbordseite - 14.2.2011

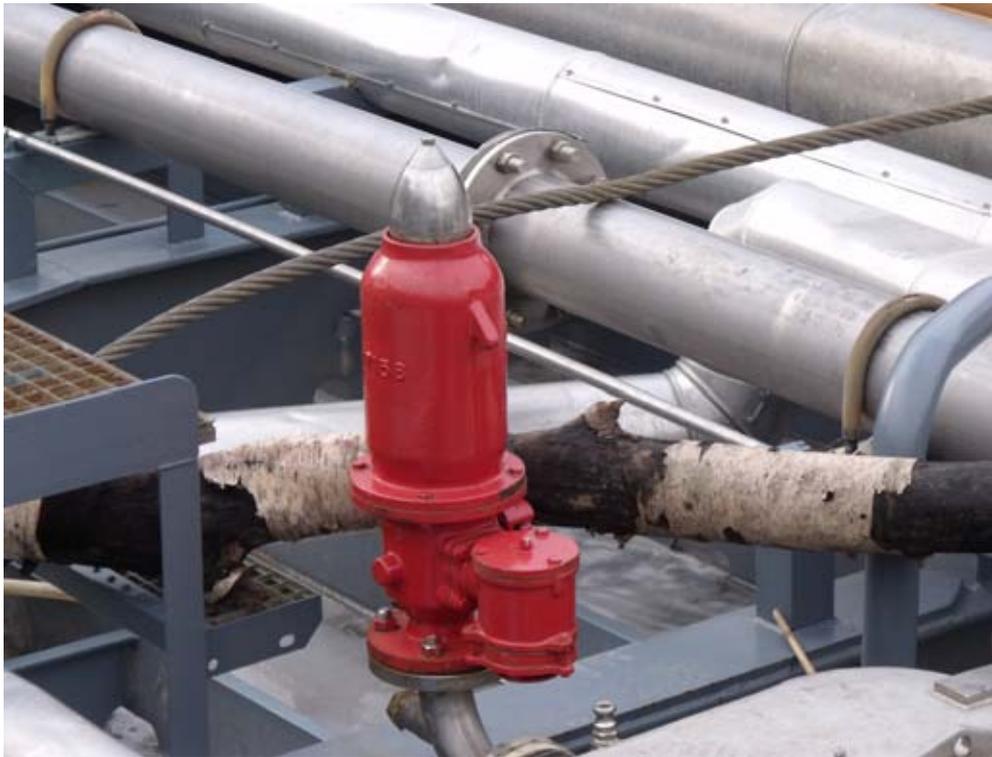
Abbildung 27: Hochgeschwindigkeitsventil HS 2293 an Bord des TMS „Waldhof“ - 14.02.2011

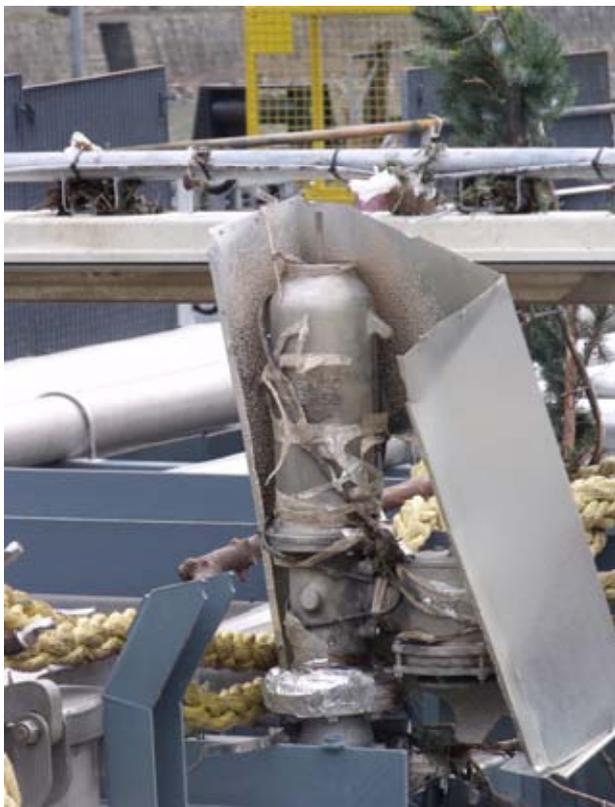
Abbildung 28: Hochgeschwindigkeitsventil HS 2293

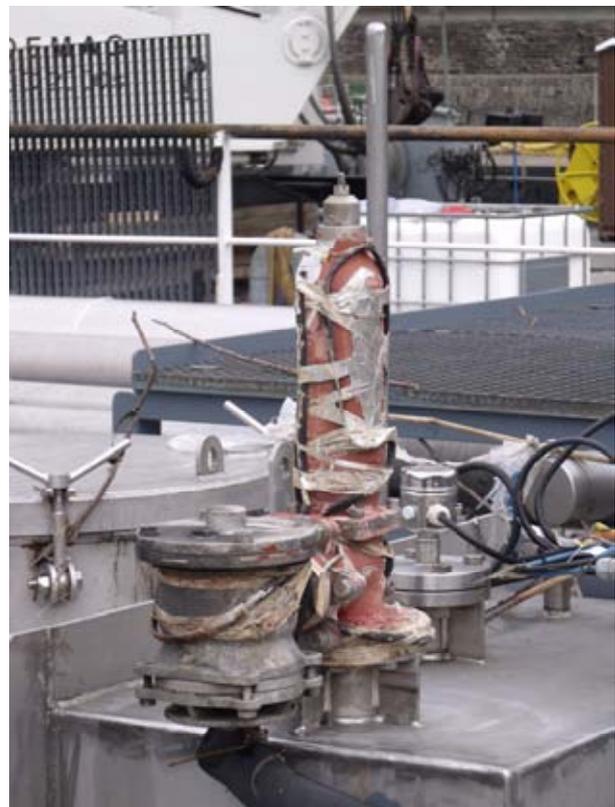
Abbildung 29: Hochgeschwindigkeitsventil HS-IMO2
